**ALLEGATO A alla Dgr n. 23 del 17 gennaio 2017**

PROPOSTA DI CLASSIFICAZIONE DELLE ZONE DI ATTENZIONE GEOLOGICA 0250385000, 0250385100 E DI ATTRIBUZIONE DI PERICOLOSITÀ IDRAULICA DI UNA POSSIBILE AREA ALLAGABILE IN COMUNE DI VODO DI CADORE (BL).**1. PREMESSA**

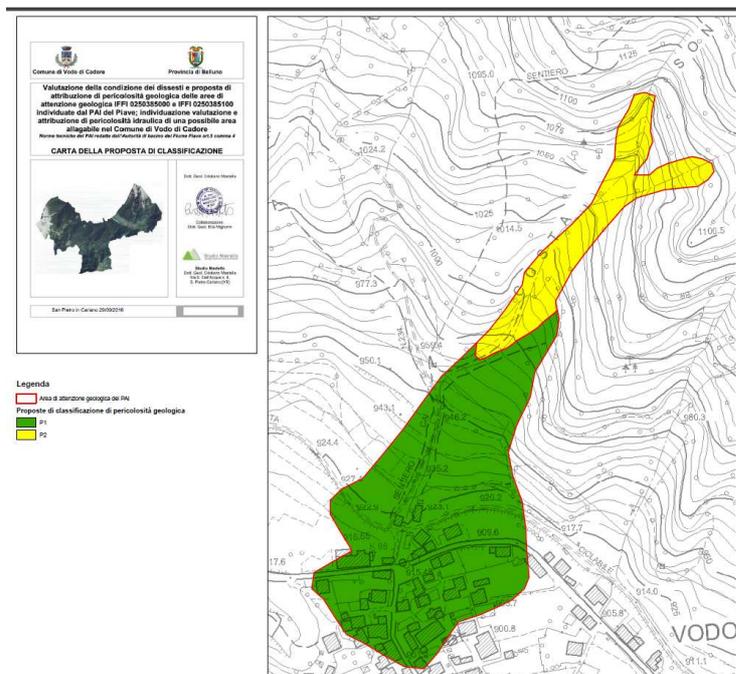
PERTANTO IL DISSESTO 0250385000 VIENE CLASSIFICATO COME COLAMENTO LENTO ANTICO MENTRE IL DISSESTO 0250385100 VIENE CLASSIFICATO COME COLAMENTO LENTO ATTUALE.

Fig.1. - Cartografia della proposta di classificazione della pericolosità geologica allegata allo studio.

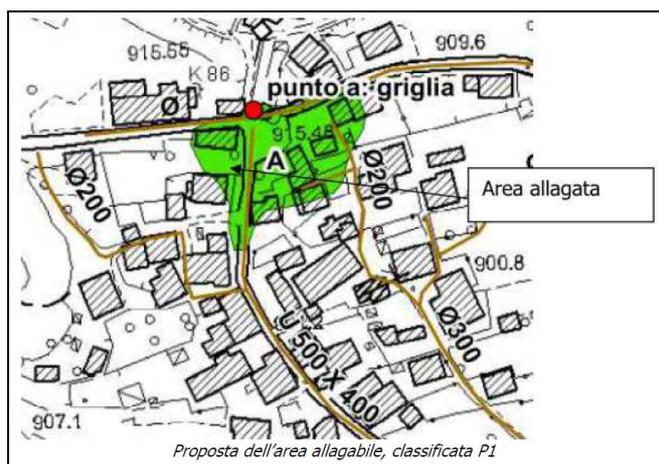
La portata che la tubazione è in grado di gestire risulta essere pari a 0,48 m³/s. Tale valore, che risulta idoneo nella maggior parte delle precipitazioni, potrebbe essere non idoneo nel caso di precipitazione critica in quanto la portata critica risulta di poco superiore e pari a 0,49 m³/s.

Considerando la limitata probabilità dell'evento e i limitati effetti derivanti da tale possibile evento, si ritiene di classificare tale area allagabile come Area di possibile allagamento, associando una classe di pericolosità P1.

Fig.2. - Cartografia della proposta di classificazione della pericolosità idraulica.

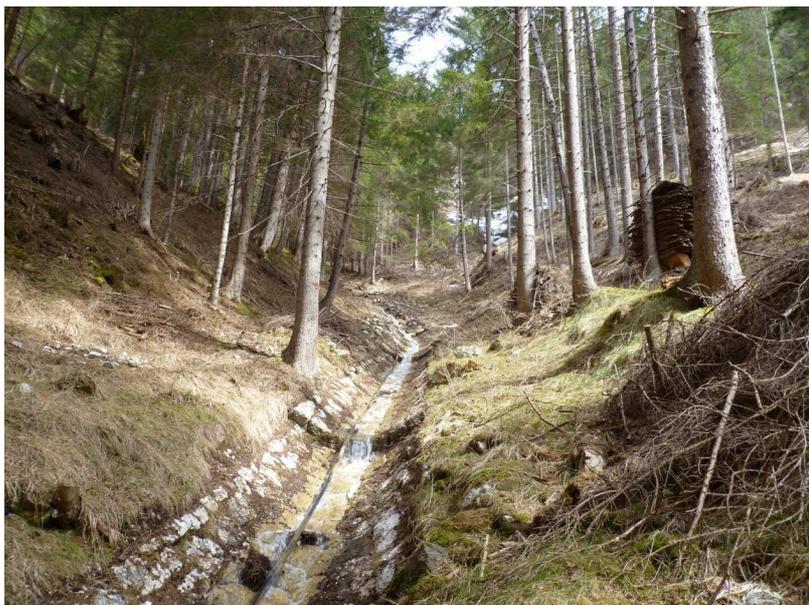
Il successivo rilevamento geomorfologico di verifica, conferma ulteriormente le precedenti analisi evidenziando la presenza di opere di collettamento e riordino delle acque presenti sui versanti ed in particolare di un cunettone in pietrame con salti morfologici (fig.3), sede del corso d'acqua, che svolge un'azione antierosiva e di stabilizzazione dei tratti più pendenti. Come già evidenziato, gli unici segni di attività, consistenti in piccoli movimenti superficiali, sono stati riscontrati nella parte alta ed in coincidenza con le zone più acclivi e scarsamente drenate.

Fig.3. - Particolare del cunettone in pietrame.

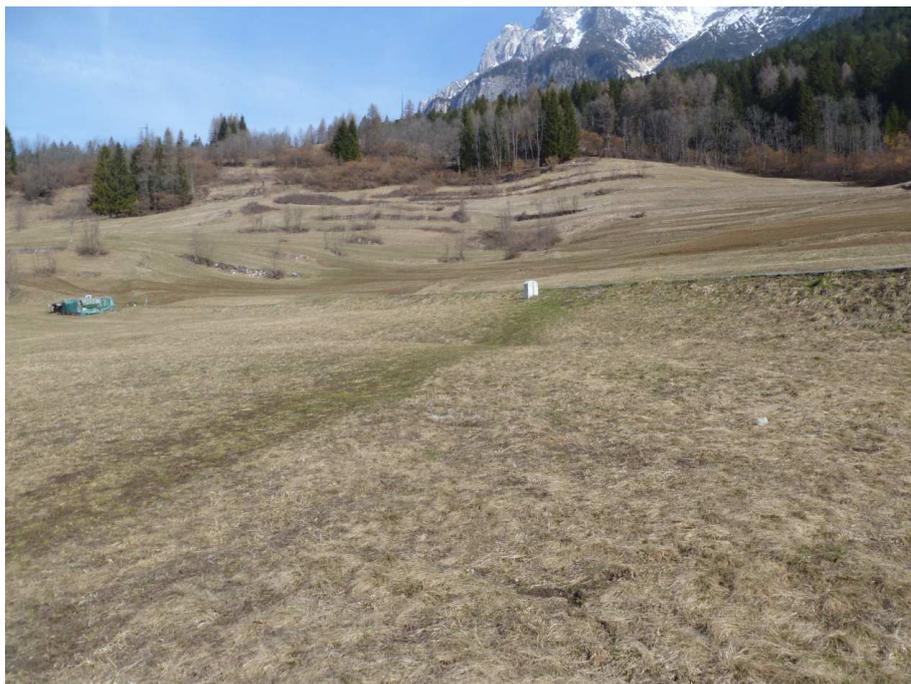
Area 0250385000: le prime testimonianze che confermano la stabilità dell'area risalgono ad almeno i primi del 900, le attuali condizioni morfologiche con la presenza di deboli pendenze e di forme addolcite confermate anche dagli esiti del rilevamento (fig.4), indicano che l'area risulta generalmente stabile; appare quindi corretto classificare l'area come frana antica.

Per tali situazioni l'applicazione del metodo utilizzato nel PAI prevede l'attribuzione di un livello di pericolosità geologica P1 allo scopo di sottolineare la fragilità dell'area.

Fig.4. - Panoramica dell'area 0250385000 presa da valle verso monte.

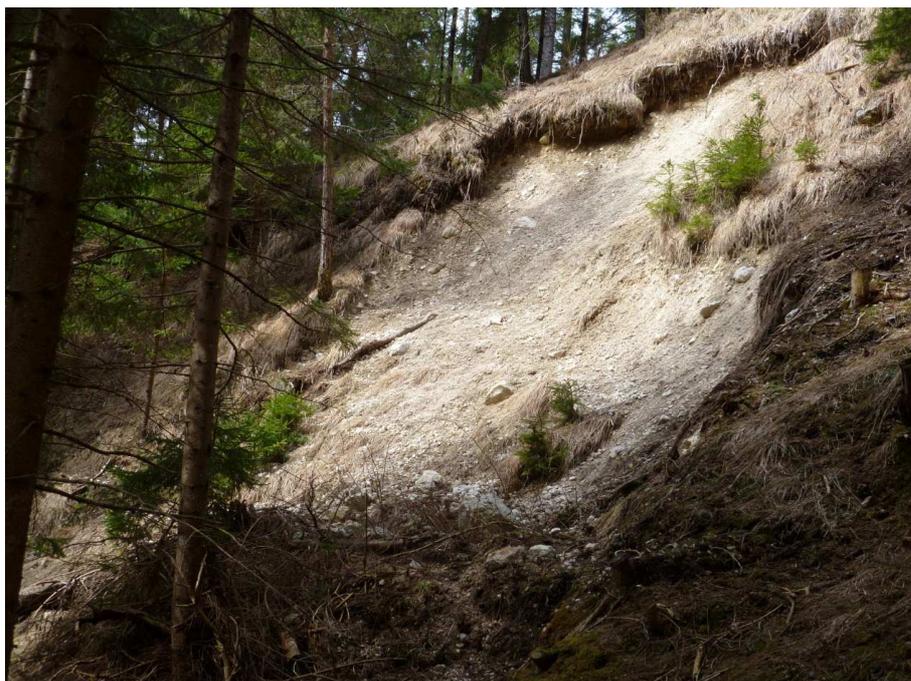
Area 0250385100: l'area sembra non presentare le caratteristiche tipologiche di un fenomeno franoso univoco evidenziando soprattutto piccole situazioni di instabilità che interessano le porzioni più superficiali della coltre (fig.5). Il fenomeno assumerebbe quindi le caratteristiche di area soggetta a frane superficiali diffuse e lo stato di attività viene valutato attivo in questo senso. Tuttavia, si ritiene corretto mantenere l'attuale classificazione dell'area vista la genesi attribuita in sede di rilevamento CARG e in continuità con quella dell'area posta a valle. Di fatto l'attuale grado di attività dell'area, oltre alla naturale evoluzione di questa parte di versante, si ritiene sia da ricondurre principalmente alla presenza di opere di riordino delle acque superficiali che hanno svolto un importante ruolo di stabilizzazione dell'intera area.

Quindi, considerando gli spessori e le velocità che il professionista ha potuto stimare dai rilievi effettuati e valutando lo stato di attività così come descritto in precedenza, si perviene ad una magnitudo dei fenomeni che interessano l'area tale da classificare la pericolosità geologica con un livello P2.

Fig.5. - Particolare di una delle aree in erosione.

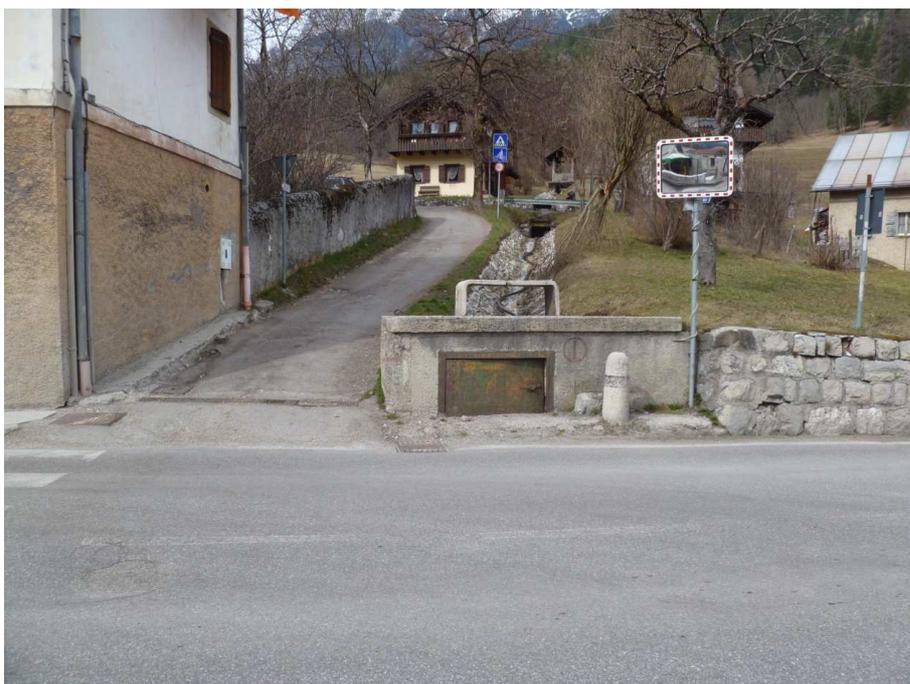
In particolare viene evidenziata la criticità presente nel punto di attraversamento della SS 51 dove il corso d'acqua si immette in una vasca ad uso antincendio (fig.6).

Occorre quindi precisare che, essendo il tempo di ritorno di riferimento del PAI pari a 100 anni, i calcoli effettuati dal professionista andrebbero rivisti ed aggiornati, tuttavia visto che la sezione ritenuta critica non risulta comunque verificata si ritiene corretto procedere nella valutazione della pericolosità idraulica. A tal proposito si evidenzia che per l'eventuale progettazione di opere di mitigazione della pericolosità dovrà essere cura del progettista utilizzare il corretto tempo di ritorno di riferimento.

Fig.6. - Particolare della sezione critica corrispondente all'attraversamento della SS 51 con la presenza della vasca antincendio.

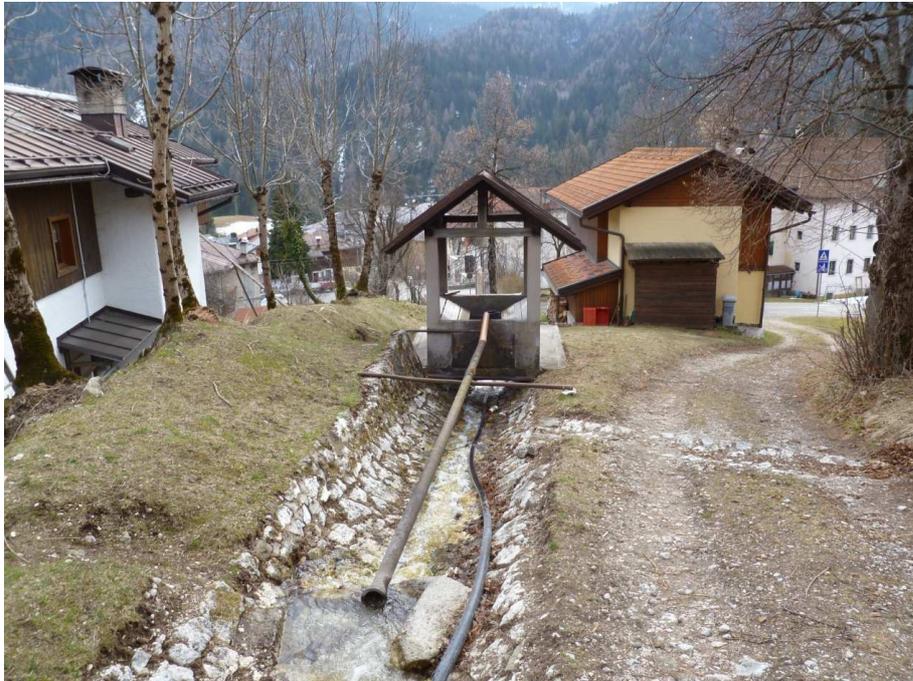
Si è quindi proceduto ad una definizione delle aree di pericolosità idraulica su base morfologica. Si ritiene inoltre corretto definire l'area di possibile esondazione a partire dalla sezione critica corrispondente alla presenza del lavatoio (fig.7), citata in relazione ma non verificata, e procedere in accordo con i criteri previsti dalle N.d.A., nell'individuazione delle vie preferenziali e di massima estensione, tenendo comunque conto del dato storico precedentemente citato.

Fig.7. - Particolare della sezione critica corrispondente alla presenza del lavatoio.

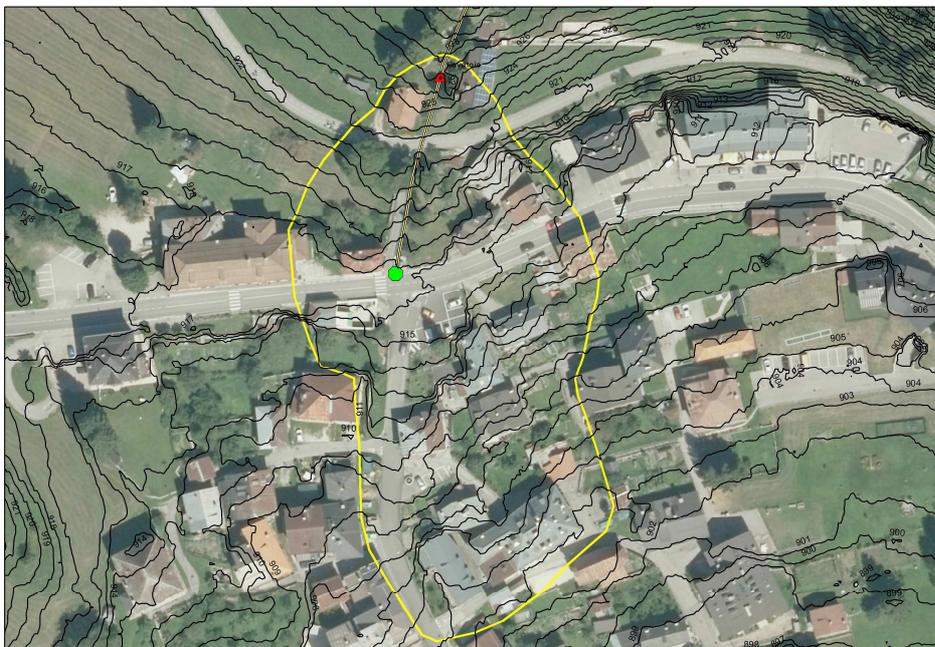
Si definisce un'area (fig.8) con livello di pericolosità idraulica P2 che a partire dalla sezione corrispondente alla presenza del lavatoio, ritenuta correttamente critica seppur non verificata, interessa quelle zone la cui morfologia risulta favorevole alla propagazione dell'acqua. La definizione di tale area è basata sulla morfologia di dettaglio definita con l'utilizzo del dato LiDAR disponibile (rilievo MATTM) e tiene conto del dato storico precedentemente descritto. Si precisa che in particolare la valutazione del livello di pericolosità tiene conto dell'importante presenza dell'opera di rivestimento del corso d'acqua (cunettone) e dell'assenza di materiale solido così come evidenziato dagli esiti dei rilievi effettuati dal professionista.

Fig.8. - Particolare dell'area di pericolosità idraulica individuata, con base ortofoto e isoipse ad 1 m. derivanti da elaborazione LiDAR..

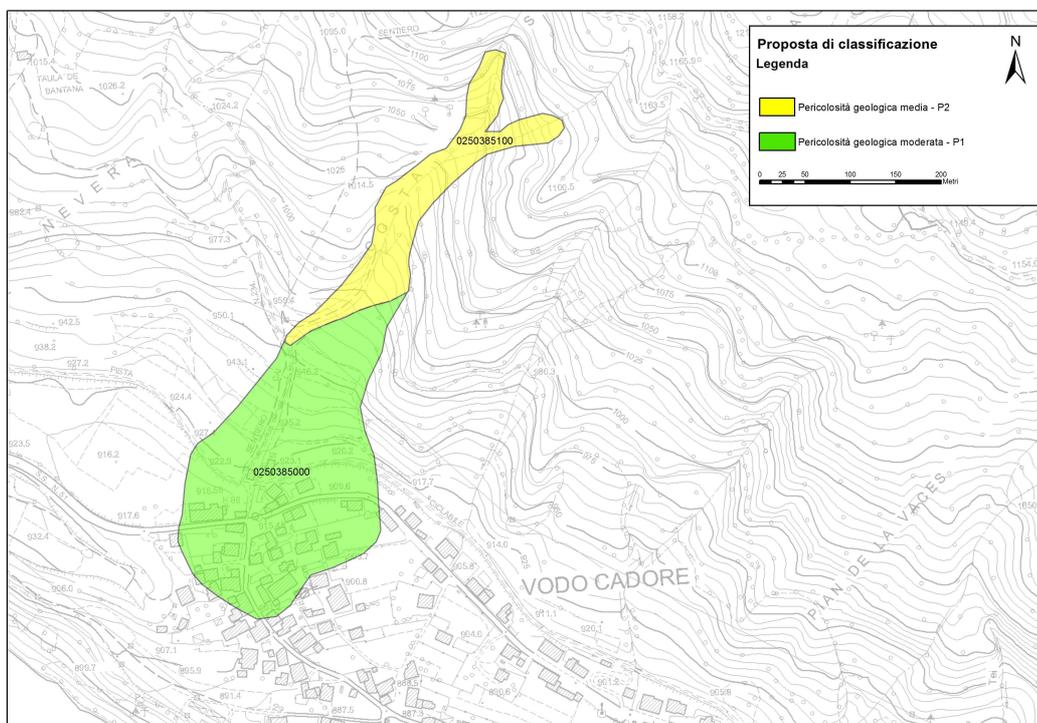
Fig.9. - Proposta di pericolosità geologica.

1. Eliminare le zone di attenzione geologica puntuali e areali 0250385000 e 0250385100 sostituendole con le aree di pericolosità geologica di pari codice e classificate rispettivamente in P1 e P2 come da sottostante cartografia (fig.9).
2. Eliminare la zona di attenzione puntuale 0250310100 in quanto riconducibile ai dissesti evidenziati già nell'area 0250385100.
3. Inserire una nuova area di pericolosità di tipo idraulico P2 come proposto e così come riportato nella sottostante cartografia (fig.10).

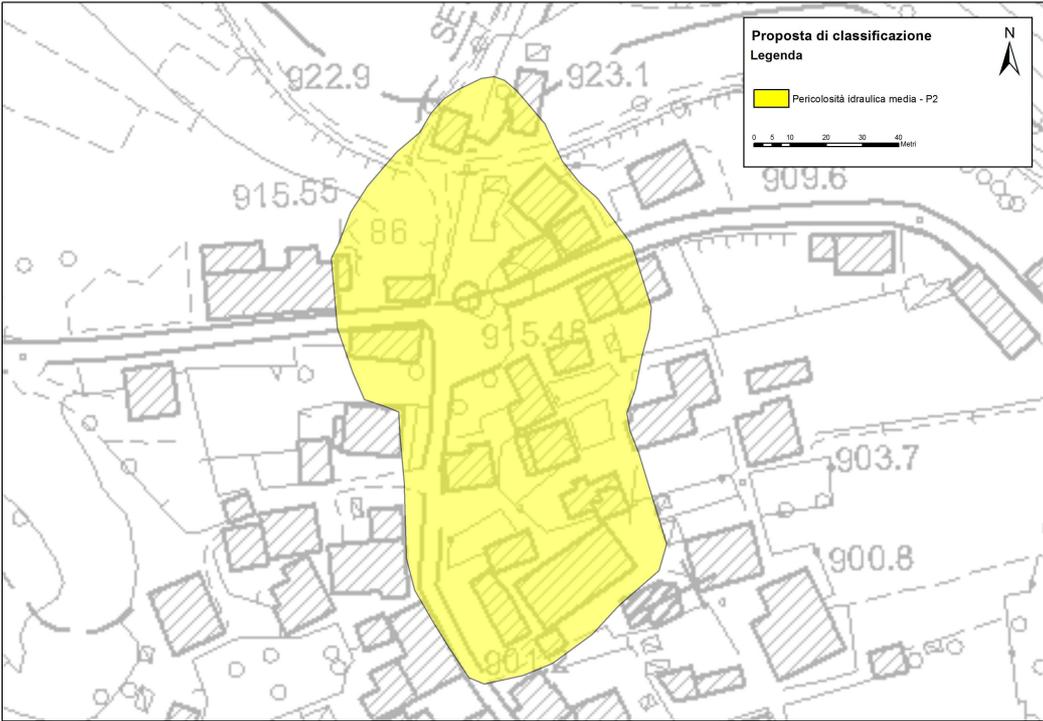
Fig.10. - Proposta di pericolosità idraulica.
