Regione del Veneto. Direzione Difesa del Suolo – U.O. Geologia

PROPOSTA DI AGGIORNAMENTO, AI SENSI DELL'ART. 6 COMMA 1 LETTERA C), DELLE NORME DI ATTUAZIONE DEL PAI, DELLA PERICOLOSITÀ GEOLOGICA DELL'AREA DI "CHERE" IN LOCALITÀ PRA' MAOR (COMUNE DI BORGO VALBELLUNA - BL).**1. PREMESSA**

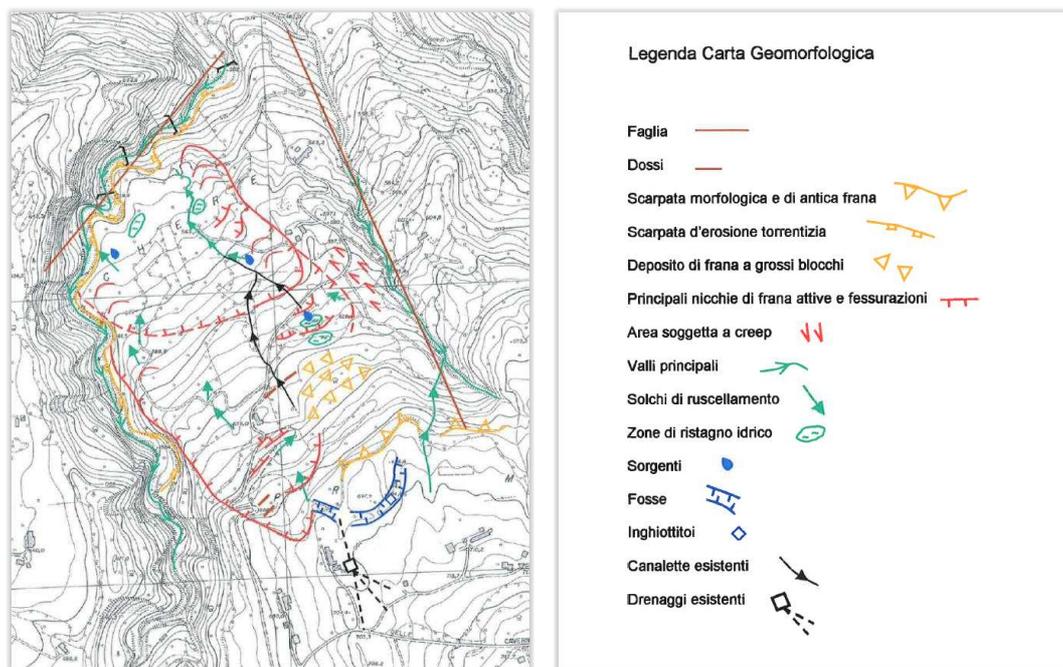
La frana sembra originarsi a partire dalla scarpata morfologica di raccordo tra i piani di Prà Maor ed il versante sottostante (fig.2). Nel settore sud-ovest sono evidenti i segni di distacco sottolineati da nicchie e fessure di trazione, mentre questi elementi appaiono traslati verso valle nel settore est per la presenza, al di sotto della scarpata, di un cospicuo accumulo di blocchi a grandi dimensioni, verosimilmente connessi con un episodio di frana per crollo dagli strati calcarenitici a tetto del flysch e posti alla sommità della scarpata stessa.

Fig.2 – Estratto dalla Relazione geologica del febbraio 2003.

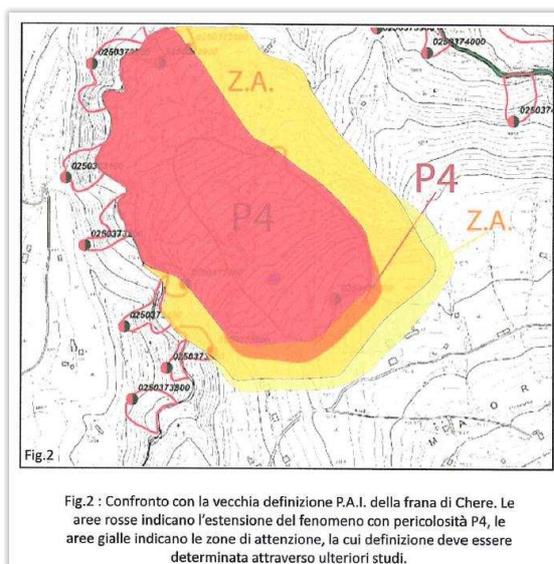
Lo studio riporta anche una valutazione di pericolosità geologica effettuata utilizzando la metodologia del PAI di riferimento con l'inserimento, per completezza di analisi, di una zona di attenzione su cui viene evidenziata la necessità di svolgere in futuro indagini più approfondite e dettagliate al fine di conoscere le effettive caratteristiche, i limiti e la sua evoluzione (fig.3).

Fig.3 – Allegato XIII – Valutazione della nuova pericolosità e della zona di attenzione.

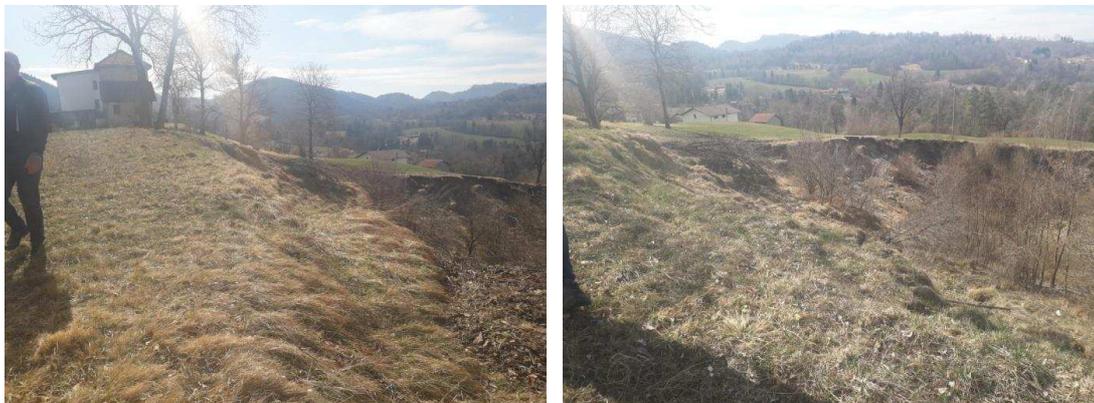
Fig.4 – Particolare della zona di coronamento (evento 2014) e della vicina abitazione. Sopralluogo 2019.

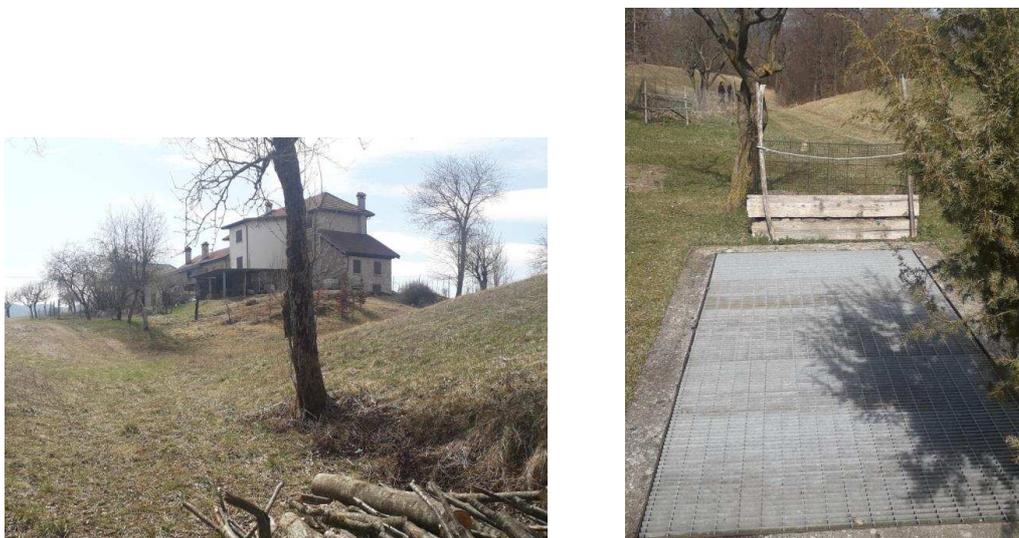
Fig.5 – Particolare dell'area a monte del coronamento dove è visibile l'opera di drenaggio. Sopralluogo 2019.

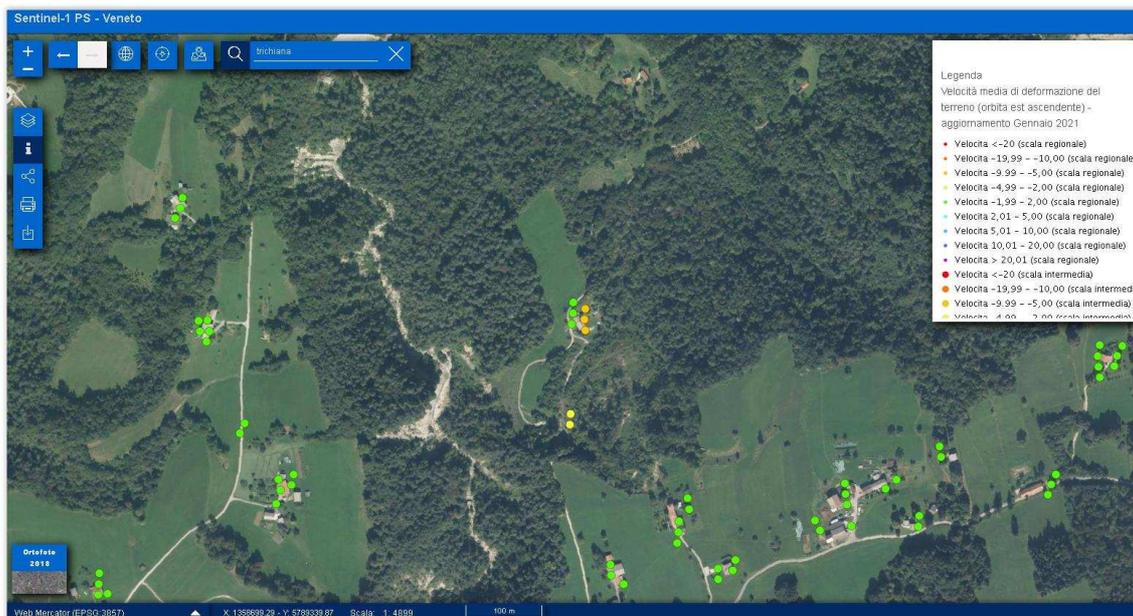
A supporto delle informazioni disponibili, si prende atto che i dati di interferometria radar satellitare disponibili nel geoportale regionale, che riportano una stima delle velocità medie annuali in millimetri di spostamento mediante analisi dei Permanent Scattereres, confermano la presenza di attività nell'area individuata (fig.6).

Fig.6 – Dettaglio dell'area di interesse con visualizzazione delle velocità medie presenti nel dataset e riportate in scala di colore. Analisi dati SENTINEL a gennaio 2021. Si nota la conferma di attività nella porzione centrale.

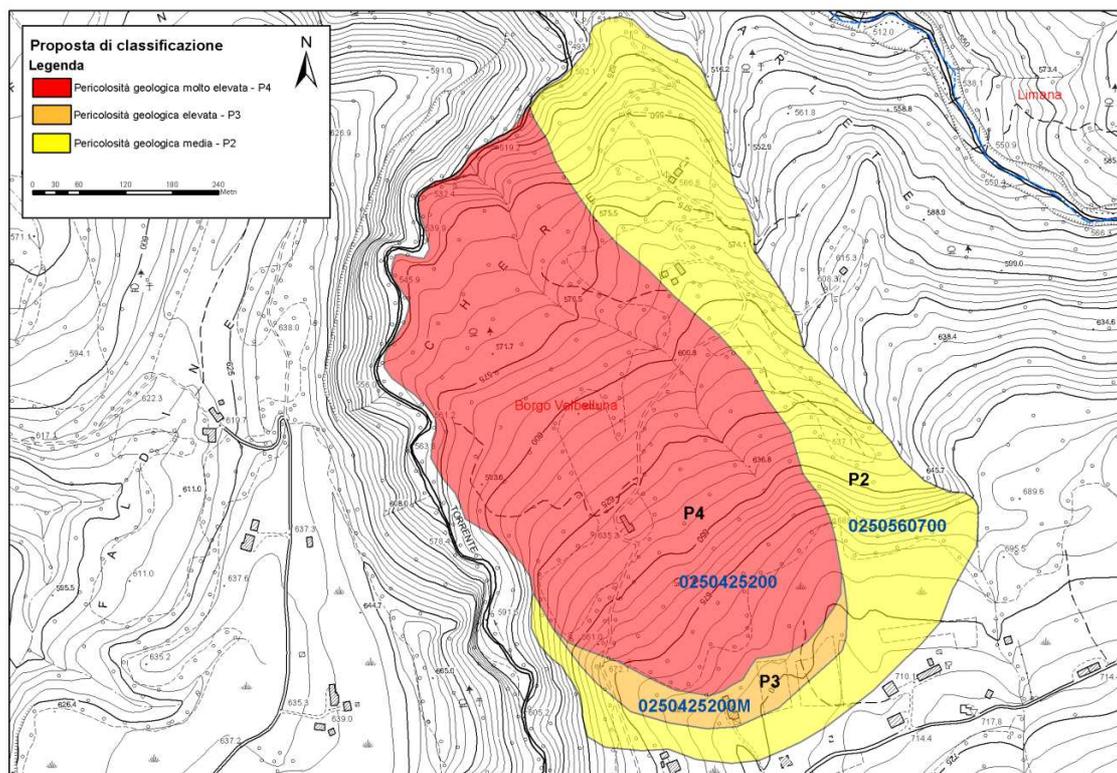
Fig.7 – Proposta regionale di aggiornamento della cartografia del PAI per l'area in oggetto.

- modifica areale della zona di attenzione 0250425200 e sua classificazione con livello di pericolosità geologica molto elevata P4, con l'attribuzione di una magnitudo classe 6 (velocità 2 e severità geometrica 3) e una frequenza probabile alta dovuta allo stato di attività rilevato;

- inserimento di una zona a pericolosità geologica elevata P3 (codice 0250425200M), a monte e contigua al coronamento della frana, definita su base morfologica, dovuta alla dinamica retroattiva del dissesto rilevata in occasione del sopralluogo effettuato. A quest'area è attribuita una frequenza probabile bassa;
- inserimento di una nuova area codificata come "area a franosità superficiale diffusa" con codice 0250560700 le cui caratteristiche portano ad una classificazione con livello di pericolosità geologica media P2 derivante da una classe di magnitudo 4 (velocità 2 e severità geometrica 2) e frequenza probabile bassa;
- cancellazione della zona di attenzione poligonale e puntuale 0250425200 derivante da IFFI e della zona di attenzione puntuale definita come dissesto recente (codice 629 – OPCM2010), in quanto sostituiti dalla pericolosità geologica proposta per il dissesto in oggetto.
