**ALLEGATO A alla Dgr n. 1858 del 25 novembre 2016**

VALUTAZIONE DELLA ZONA DI ATTENZIONE GEOLOGICA PER L'ASSOCIAZIONE DELLA CLASSE DI PERICOLOSITÀ IN COMUNE DI LONIGO (VI).**1 PREMESSA**

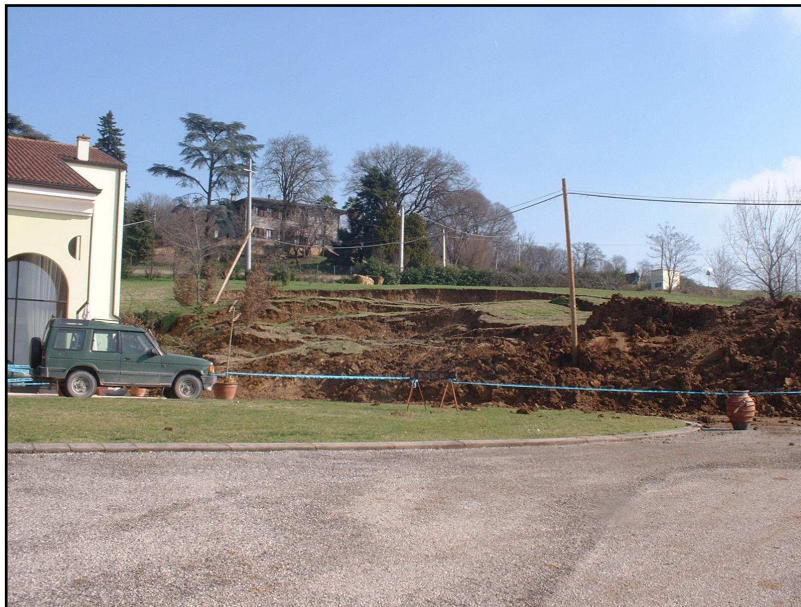
Quest'area, a inizio del 2014, è stata interessata da un fenomeno gravitativo che ha interessato dei terreni di riporto a seguito di lavori di ampliamento di una struttura ricettiva attigua (vedi fig. 1).

Fig. 1 – Fenomeno franoso visto dal piazzale antistante la struttura ricettiva.

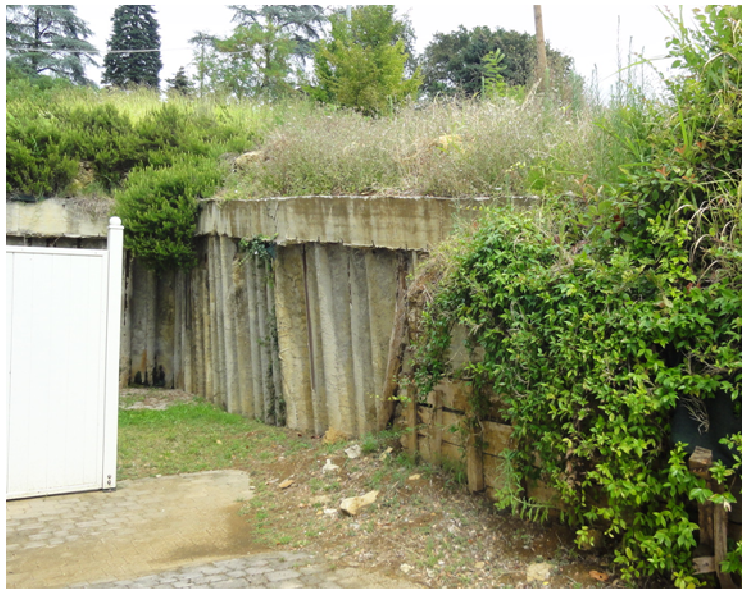
Sulla base delle verifiche effettuate, si precisa che a distanza di quasi due anni (22 mesi) dall'evento si sono accertati assestamenti e "richiami" esternamente alle linee di taglio perimetrali e un parziale cedimento dell'opera di contenimento ("berlinese" con cordolo) sul limite NE del movimento (vedi fig. 3), si ritiene che ad un'area adeguatamente estesa, comprendente l'area di frana, possa associarsi una pericolosità elevata P3 (vedi fig. 4) così come determinato con il metodo Buwal.

Fig. 3 – Opera di contenimento interessata da lesioni.

L'area in questione, come specificato dal professionista, risulta ancora instabile e l'opera di contenimento, costituita da una berlinese con cordolo, presenta delle importanti lesioni. Considerato che a distanza di due anni dall'evento del 2014 sono stati accertati movimenti di assestamento esternamente alle linee di taglio perimetrali si ritiene corretto valutare il perimetro in funzione di questi elementi.
