**ALLEGATO A alla Dgr n. 2101 del 30 dicembre 2015**

Piano stralcio per l'assetto idrogeologico dei bacini idrografici dei fiumi Isonzo, Tagliamento, Piave e Brenta – Bacchiglione denominato PAI 4 bacini. Art. 5 e Art. 6 delle Norme di Attuazione. Valutazione delle zone di attenzione geologica in Comune di Lonigo (VI).

Parere regionale ai sensi della DGR 2803 del 04.10.2005.

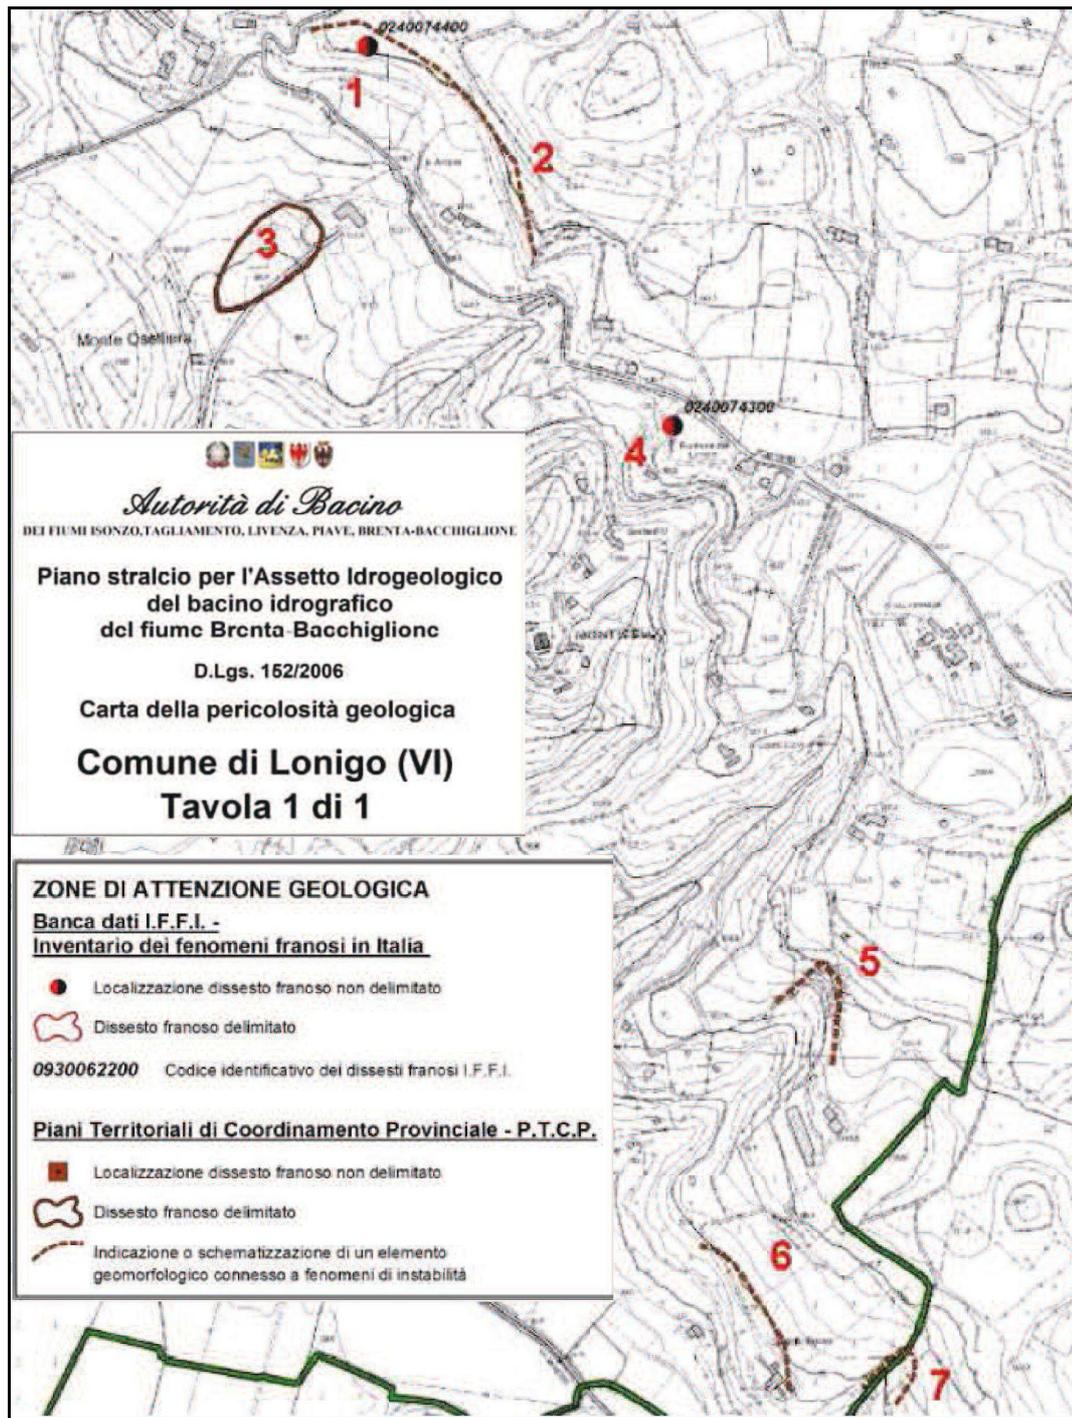
La relazione tecnica, redatta dal dott. Geol. Lanfranco Vitale, analizza 7 zone di attenzione geologica (vedi fig. 1).

Fig. 1 – Estratto del PAI con ubicazione delle zone di attenzione geologica.

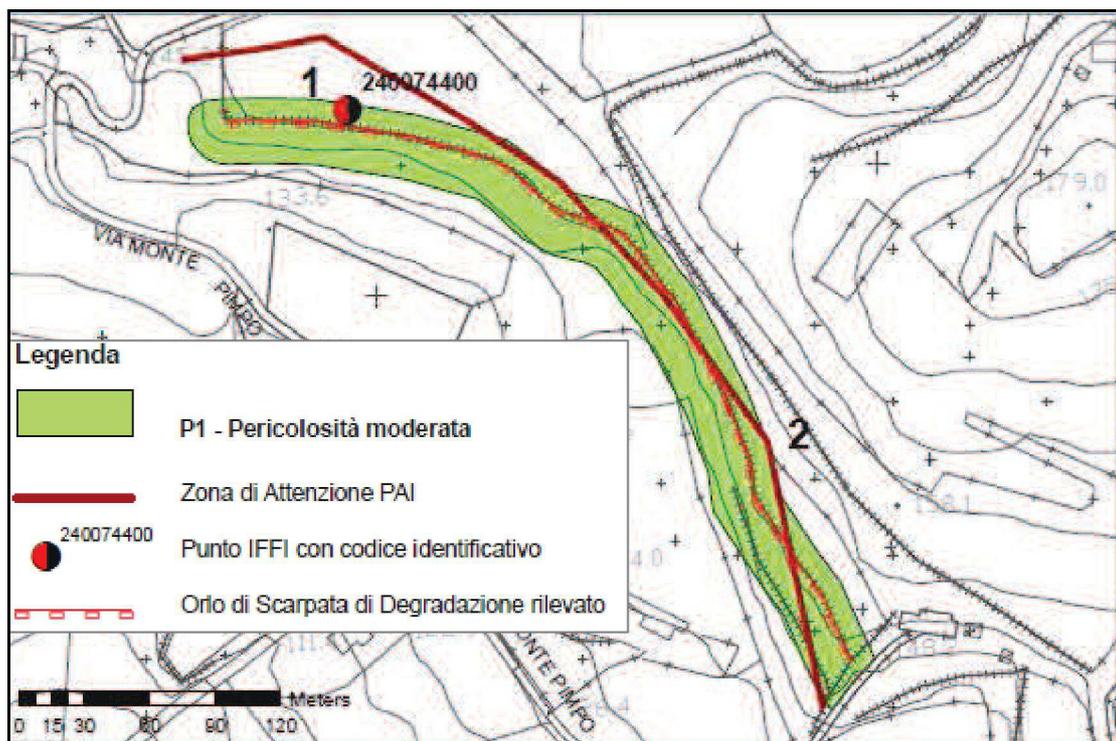
Si colloca nella porzione nord occidentale del settore collinare del territorio comunale, in località Acque (vedi fig. 2) circa 150 m s.l.m.. L'elemento puntuale derivante dalla banca dati IFFI (Inventario Fenomeni Franosi in Italia) ha il cod. 0240074400.

Il punto in questione è caratterizzato dalla presenza di rocce compatte prevalenti alternate a strati a più teneri. Inoltre è stata rilevata la presenza di materiali limoso-argillosi nella copertura detritica.

Fig. 2 – Ubicazione delle zone di attenzione 1 e 2. Proposta di pericolosità geologica del professionista.

Da un punto di vista morfologico l'area è caratterizzata da un orlo di scarpata di degradazione.

Secondo le risultanze dello studio l'elemento puntuale deriva con tutta probabilità da un distacco di un elemento lapideo dall'orlo di scarpata di degradazione (zona di attenzione geologica 2).

Si tratta di un elemento lineare derivante dalla Carta di Fragilità del P.T.C.P. (2012) con le medesime caratteristiche geologiche e geomorfologiche descritte per la zona di attenzione 1.

Lo studio ha riposizionato in maniera corretta l'orlo della scarpata di degradazione associando, un'area estesa a monte dell'elemento lineare di 10 m e a valle di 20 m, con una pericolosità P1 – moderata (vedi fig. 2).

A tal riguardo, per le zone di attenzione 1 e 2, è stata proposta, dal professionista incaricato dal Comune, una pericolosità geologica P1 con la creazione di una fascia di circa 30 m. Durante il sopralluogo congiunto non sono stati rilevati indizi di attività del cosiddetto “orlo di scarpata di degradazione” e pertanto si propone la cancellazione di entrambe le zone di attenzione geologica 1 e 2.

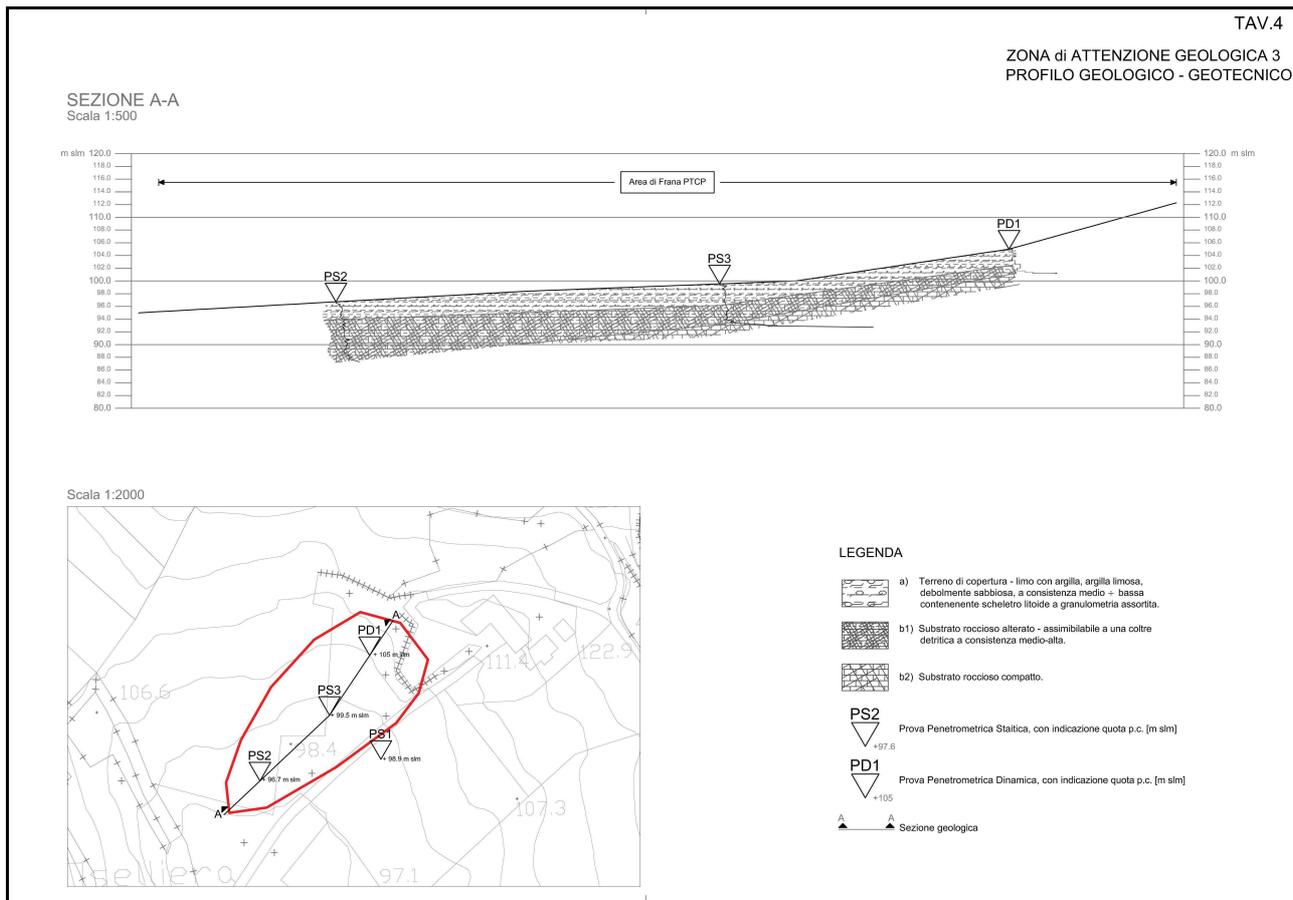
Per meglio caratterizzare le caratteristiche stratigrafiche-geotecniche dell'area in esame (vedi fig. 3) sono state effettuate tre prove penetrometriche statiche (PS) e una prova penetrometrica dinamica (PD). Dette prove sono state integrate e confrontate con i dati raccolti per la redazione delle Tavole di Analisi sul Quadro conoscitivo del Territorio comunale in ambito geomorfologico-dissesto idrogeologico relativi al PRG-PAT. In particolare i dati delle prove sono stati confrontati con quelli relativi a due punti esterni alla perimetrazione.

Sulla base delle indagini è stata ricostruita la situazione stratigrafica-geotecnica del sottosuolo.

Fig. 3- Ubicazione nella zone di attenzione delle prove penetrometriche e profilo geologico-tecnico.

La parte più superficiale è costituita da limo con argilla, argilla limosa, debolmente sabbiosa a consistenza medio-bassa. Il suo spessore varia da N-NE a S-SW tra 2.6 e 3.4 rispetto al p.c.. Al di sotto di questo terreno di copertura è stato distinto un substrato roccioso alterato nei primi metri che diventa più compatto andando in profondità (rifiuto alla penetrazione).

Nel corso dell'indagine geognostica (06/10/2014) è stata rilevata la presenza a 2.3 m dal p.c. (prova PS3). La correlazione con gli altri sondaggi ha permesso di riferire la presenza d'acqua a delle vene d'acqua piuttosto che ad una falda acquifera vera e propria.

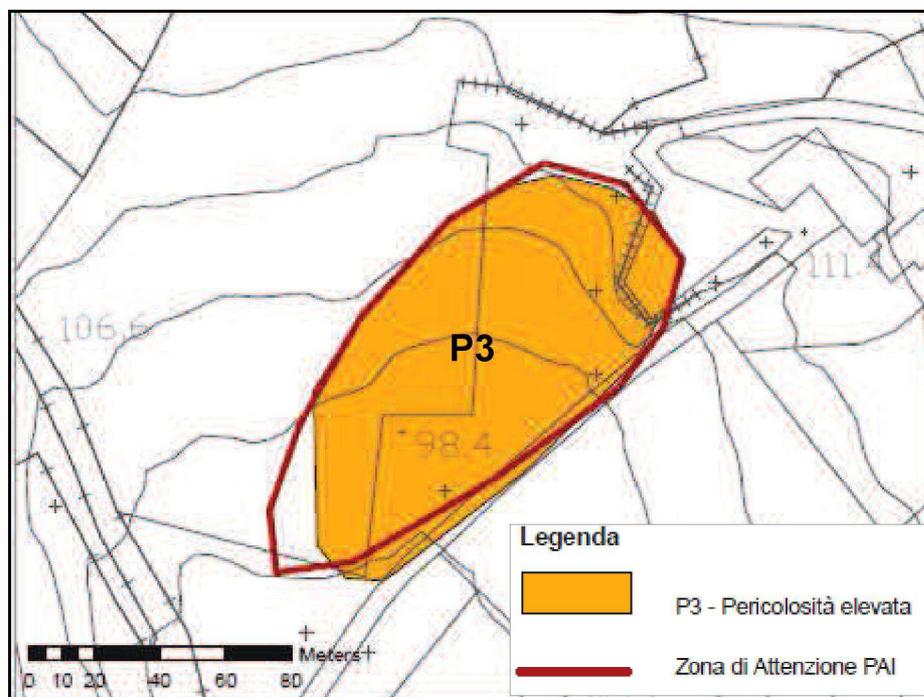
Fig. 4 - Proposta di pericolosità geologica con ripermimetrazione della zona di attenzione 3.

La pericolosità proposta nel presente studio è stata determinata applicando il metodo BUWAL con una severità geometrica di classe 2 (profondità di scivolamento compresa tra 2 e 15 m) e una velocità del movimento lenta (classe 2). Dalla matrice di iterazione per la definizione della classe di magnitudo associata (4) e dalla frequenza probabile del fenomeno media (300-100 anni) si è arrivati ad associare all'area franosa (vedi fig. 4) una pericolosità geologica elevata (P3).

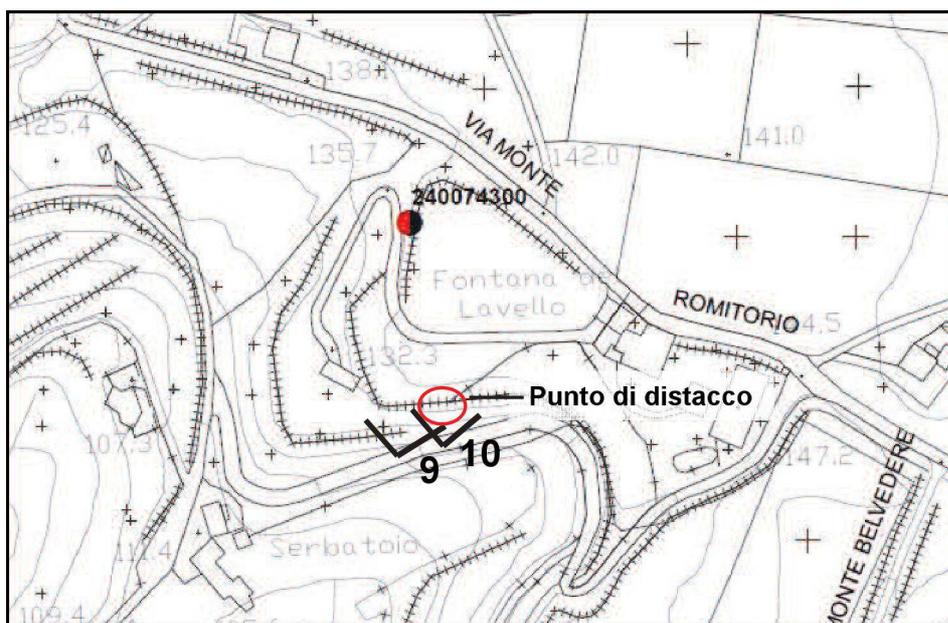
La presente zona di attenzione si colloca in corrispondenza della Fontana del Lavello ad una quota di circa 140 m s.l.m. (vedi fig. 5). Si tratta di un punto con cod. 0240074300 derivante dalla banca dati IFFI relativo al crollo di un masso sulla sede stradale.

Fig. 5 – Ubicazione delle zone di attenzione 4 (0240074300).

Lo studio ha messo in luce la presenza di un orlo di degradazione dal quale presumibilmente si è staccato un elemento lapideo spostato rispetto al punto (zona di attenzione). Attorno all'orlo è stato creato un buffer di 30 m di ampiezza al quale è stata associata una pericolosità geologica P1 (moderata).

La zona di attenzione geologica 4 (cod. IFFI 0240074300) è relativa ad un unico episodio di un distacco di un masso di circa 0.5 mc da una paretina di circa 3 m che in passato ha danneggiato la strada comunale sottostante. Il masso ha terminato la sua breve corsa a ridosso della paretina.

Durante il sopralluogo si è verificato il punto IFFI in questione non era posizionato correttamente e che lungo tutta la parete non c’erano elementi lapidei instabili. Il professionista aveva inserito una fascia a

pericolosità geologica P1 – moderata. Tuttavia, il piccolo fenomeno non risulta cartografabile in quanto la parete sub-verticale risulta stabilizzata e pertanto si propone la cancellazione del punto.

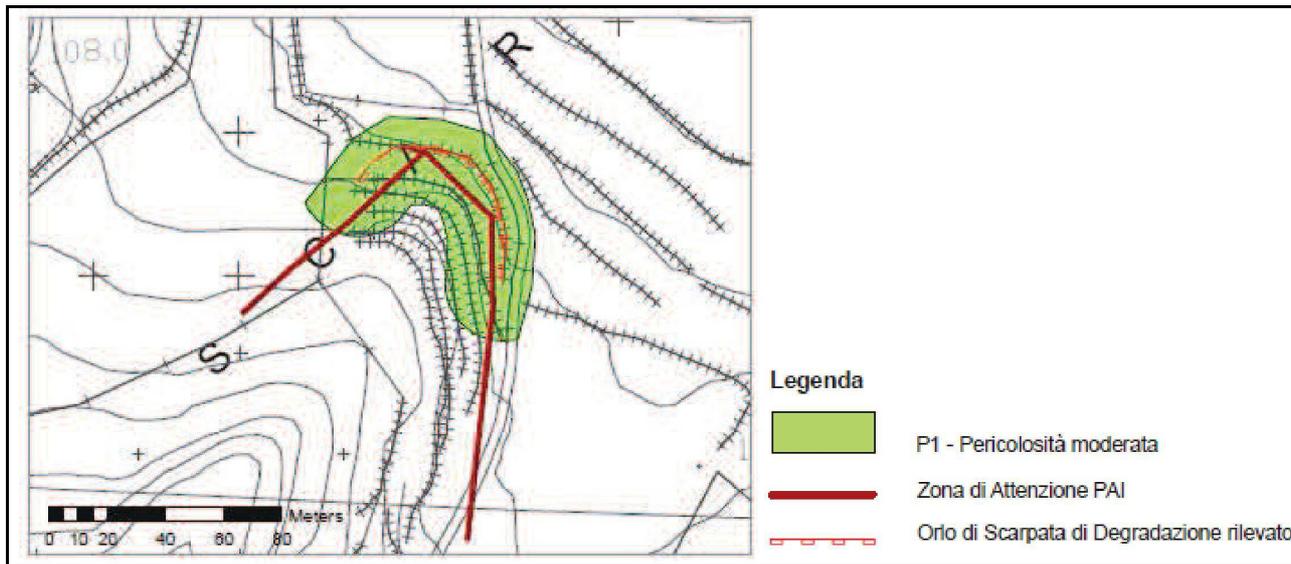
Fig. 6 – Ubicazione delle zone di attenzione 5 e proposta di pericolosità geologica del professionista.

Da un punto di vista stratigrafico sono presenti rocce compatte prevalenti alternate a rocce più tenere che sono ricoperte da rocce alterate in superficie.

Lo studio ha riposizionato in maniera corretta l'orlo della scarpata di degradazione associando, un'area estesa a monte dell'elemento lineare di 10 m e a valle di 20 m, con una pericolosità P1 – moderata (vedi fig. 6).

La zona di attenzione 5 è rappresentata da un elemento lineare (orlo di scarpata di degradazione) che contorna un'area in cui è presente un vigneto. Durante il sopralluogo non sono stati rilevati segni di instabilità ascrivibili ad un fenomeno franoso. Il professionista incaricato dal Comune, aveva proposto una pericolosità geologica P1 con la creazione di una fascia di circa 30 m, ma è parere della scrivente struttura che il versante sia stabile e che sia corretto cancellare questo elemento grafico senza attribuire alcuna classe di pericolosità geologica.

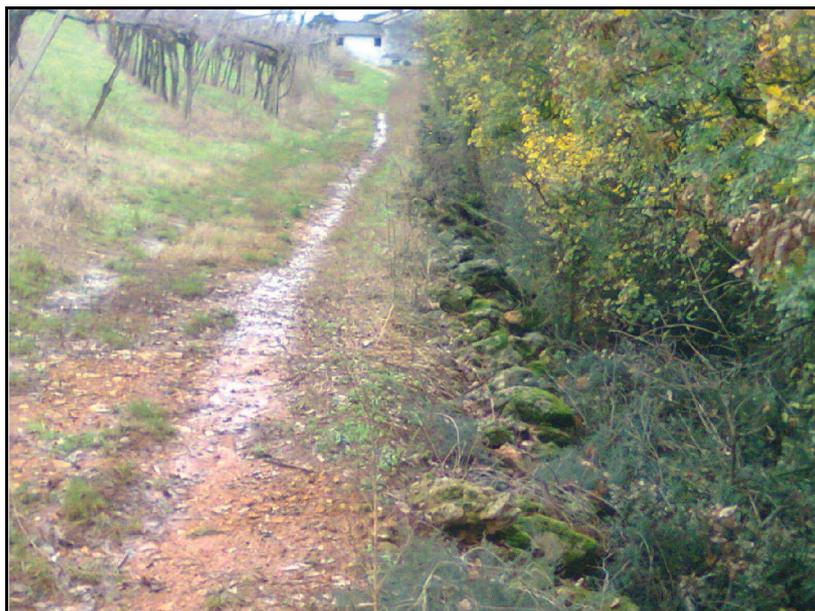
Fig. 7 – Muretto a secco lungo la scarpata di degradazione.

Secondo lo studio la scarpata di degradazione è stata sistemata con un muretto a secco (vedi fig. 7) e ad essa è stata associata un'area estesa a monte dell'elemento lineare di 10 m e a valle di 20 m, con una pericolosità P1 – moderata.

La zona di attenzione 6 è rappresentata da un elemento lineare (orlo di scarpata di degradazione) che borda un'area vegetata a ridosso di una mulattiera. Durante il sopralluogo non sono stati rilevati segni di instabilità ascrivibili ad un fenomeno franoso nemmeno nell'area soprastante dove sono state impiantate delle vigne. Il professionista incaricato dal Comune, aveva proposto una pericolosità geologica P1 con la creazione di una fascia di circa 30 m, ma è parere della scrivente struttura che il versante sia stabile e che sia corretto cancellare la zona di attenzione senza attribuire alcuna classe di pericolosità geologica.

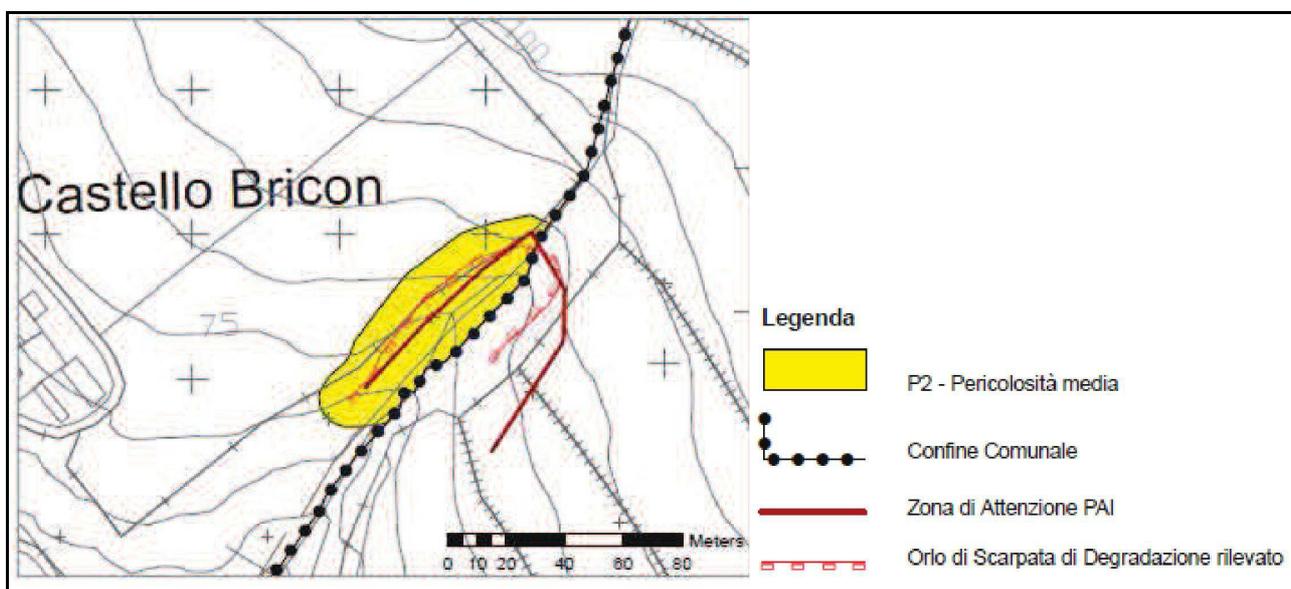
Fig. 8 – Ubicazione delle zone di attenzione 7 e proposta di pericolosità geologica del professionista.

Da un punto di vista litologico sono presenti rocce compatte prevalenti alternate a rocce più tenere.

Lo studio ha riposizionato in maniera corretta l'orlo della scarpata di degradazione associando, limitatamente al territorio comunale di Lonigo, un'area estesa a monte dell'elemento lineare di 10 m e a valle di 20 m, con una pericolosità P2 – media (vedi fig. 8).

La zona di attenzione 7 è rappresentata da un elemento lineare (orlo di scarpata di degradazione) posizionato all'interno di un'area boscata. Durante il sopralluogo congiunto non sono stati rilevati segni di instabilità ascrivibili ad un fenomeno franoso. Il professionista incaricato dal Comune, aveva proposto una pericolosità geologica P2 (media) con la creazione di una fascia di circa 30 m. Inoltre è stata rilevata la presenza di un folto sottobosco lungo tutta la vallecchia. Pertanto verificata l'assenza di movimenti dell'intero versante si ritiene che sia corretto cancellare questo elemento grafico senza attribuire alcuna classe di pericolosità geologica.

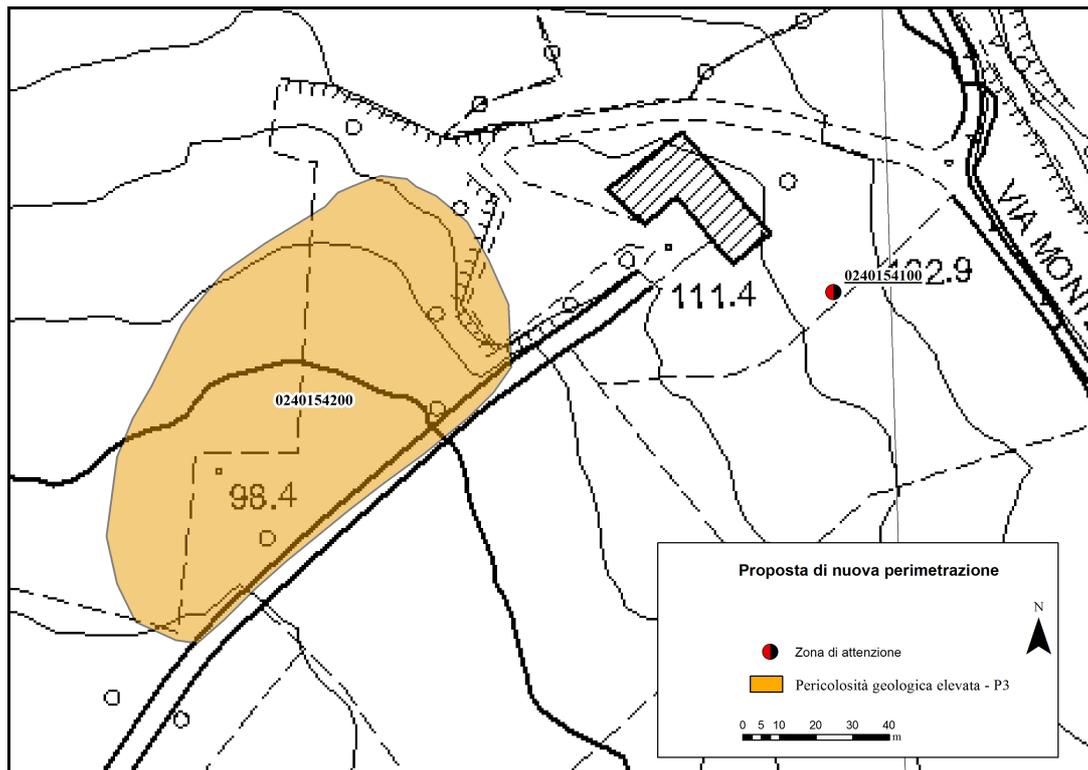
Per quanto riguarda la zona di attenzione geologica 3, le evidenze sul terreno mostrano chiari segni di un movimento franoso lento che ha danneggiato sia le coltivazioni che la strada comunale. Le prove penetrometriche hanno confermato che il fenomeno franoso ha spessori variabili (tra 2.6 e 3.4 rispetto al p.c.) compatibili con una severità geometrica di classe 2. La magnitudo risultante è 4 e la frequenza probabile del fenomeno alta (1-30 anni) in quanto ci sono evidenze che il fenomeno è ancora in atto (vedi tab.1). In base a tali risultanze si è arrivati ad associare all’area franosa (vedi fig. 9) una pericolosità geologica elevata (P3).

A seguito del sopralluogo congiunto si è potuto verificare che il fenomeno franoso ha interessato il muro di contenimento di una struttura alberghiera, nella parte vicina alle cucine. Il muro in cemento armato risulta lesionato e leggermente fuori piombo.

Fig. 9 – Proposta di pericolosità geologica della zona di attenzione 3 (Cod. PAI 0240154200) e inserimento di una nuova zona di attenzione (Cod. 0240154100) .

In attesa delle integrazioni richieste per il fenomeno franoso del 2014 (sito in Via Monte Pimpo) si ritiene opportuno inserire una nuova zona di attenzione puntuale dato che l’integrazione richiesta dovrà definire un’areale con relativa proposta di pericolosità. A questa frana è stato attribuito il Cod. 0240154100 (vedi fig. 9).
