Rilascio parere all’Autorità di Bacino Distrettuale delle Alpi Orientali. Piano di Assetto Idrogeologico del Fiume Brenta-Bacchiglione. Comune di Cornedo Vicentino - Valle del Rupiarretto. Valutazione delle condizioni di pericolosità di una zona di attenzione. Artt. 5 e 6 delle Norme di Attuazione del Piano.

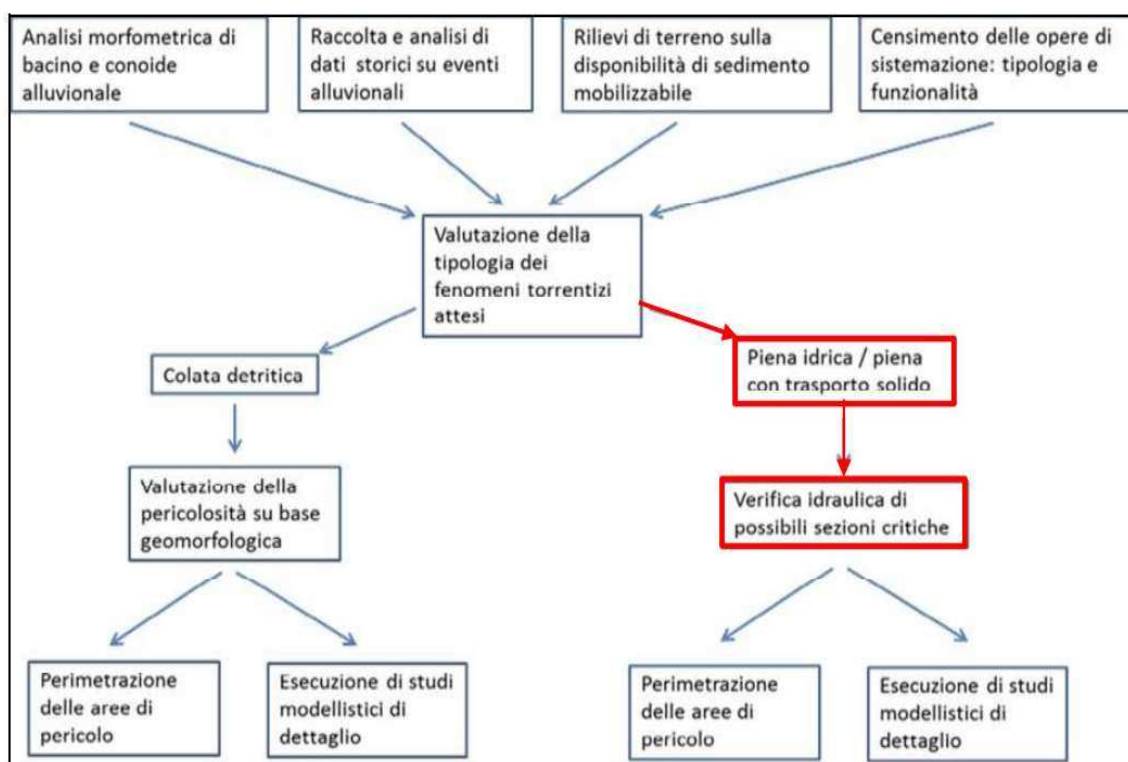
Dalla scheda indicata, di seguito riportata in fig. 3, si evince che il caso in esame non rientra nella tipologia di colata detritica. In particolare la conoide è da considerare non attiva. Presenta la classica forma a ventaglio ampia e regolare. Lateralmente risulta interdigitata con le conoidi della valle del Rupiaro in destra orografica e con Rio Barco a sinistra. Non sono stati cartografati depositi da colata detritica. Attraverso le analisi in campo e le informazioni derivanti dagli indici morfometrici, si può stimare che la conoide della “Valle del Rupiaro” risulta generata solamente da fenomeni di piena torrentizia e non da trasporto di massa.

Figura 3 - Dipartimento Difesa del Suolo e Foreste – Sezione Difesa del Suolo.

Criteri da utilizzare per la valutazione delle zone di attenzione in presenza di conoide - Valutazione dei processi torrentizi e valutazione della pericolosità per l'area in oggetto

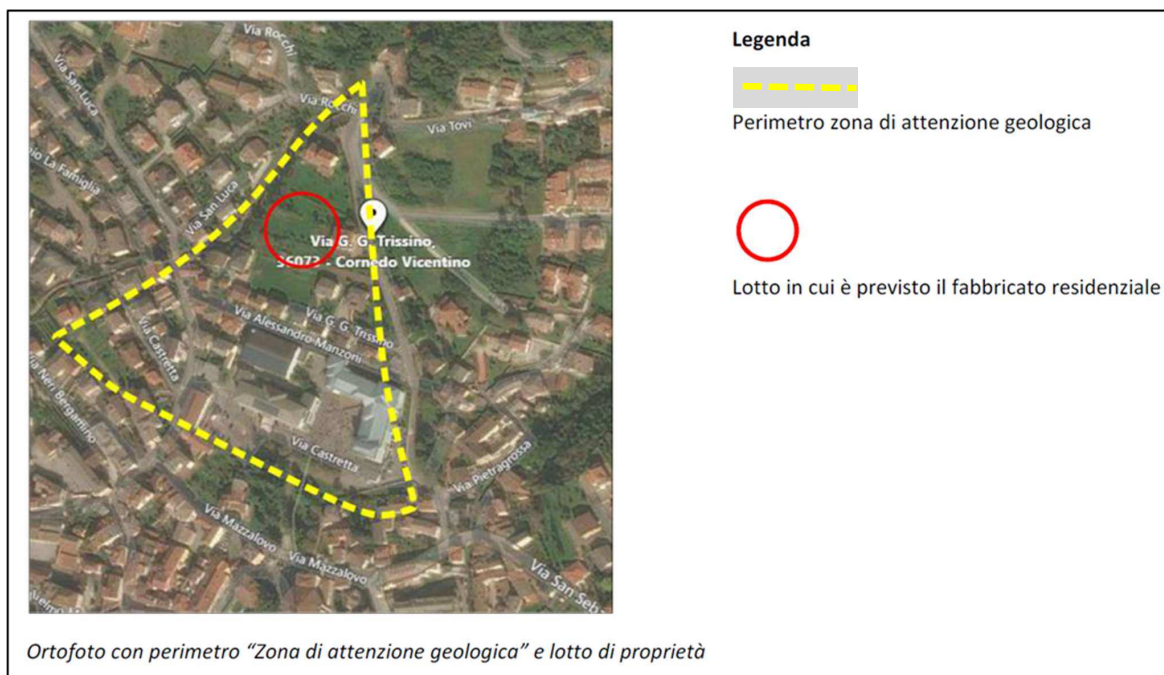
Nella seguente Figura 6 è indicata, in particolare, l'area in cui ricade il lotto di proprietà della Sig.ra Gracco.

Figura 6 – Lotto interessato

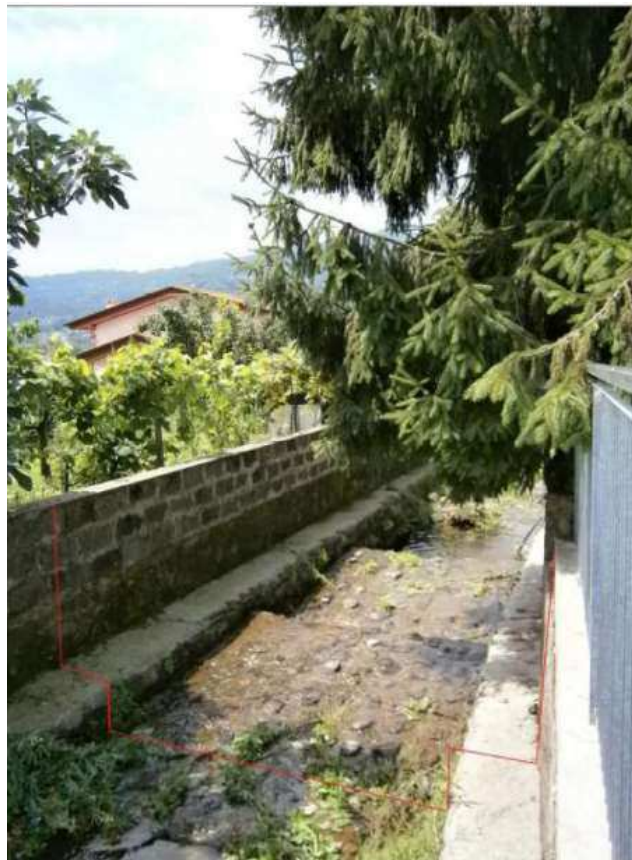
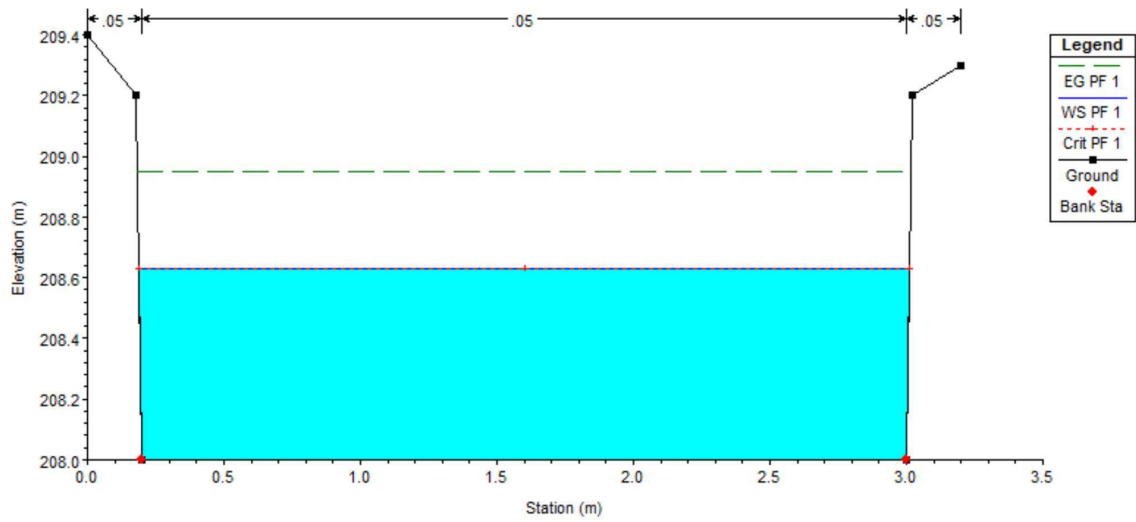
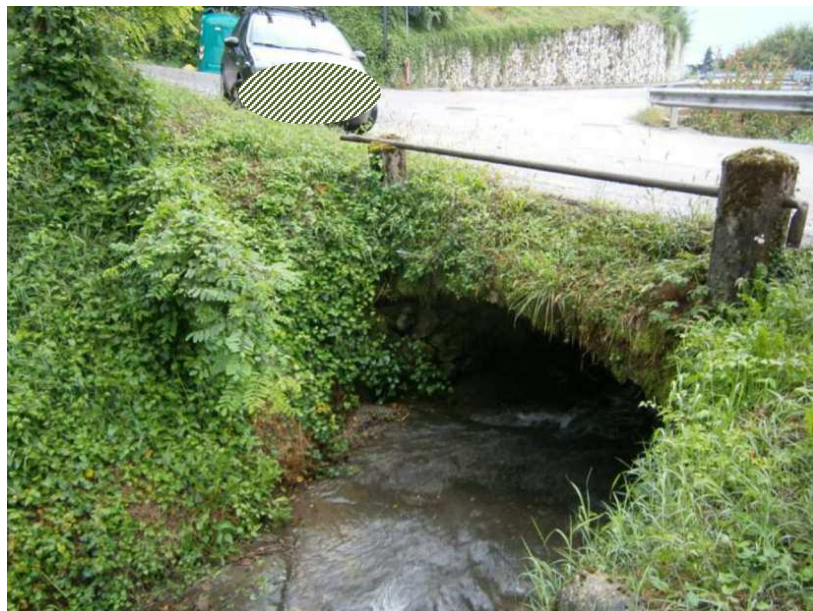
Sez. 3: ponte trivio

Il modello è stato utilizzato tramite implementazione delle stesse condizioni al contorno per tutte le 3 sezioni:

*Normal depth*  $s = 0.08$  m/m - pendenza dell'alveo;

Portata  $Q = 4.5$  mc/s;

Scabrezza alveo e sponde  $n = 0.05$  per la sezione 3;

I sopralluoghi e le analisi idrauliche effettuate suggeriscono, però, di monitorare le sezioni idrauliche legate agli attraversamenti stradali, con particolare attenzione al Ponte stradale che consente l'attraversamento del torrente in Via San Luca e quindi alla sezione S03. La luce del ponte della sezione S03 deve essere sempre pulita e sgombra dal materiale detritico, essendo verificata con un franco idraulico minore rispetto alle altre sezioni (~ 30 cm).
