Comune di Alleghe (BL). Aggiornamento Piano stralcio per l'Assetto Idrogeologico (PAI) del bacino idrografico del fiume Piave. Ridefinizione delle aree di pericolosità idraulica, ai sensi dell'art. 6, comma 1, lett. B delle N.d.A. del PAI, conseguentemente alla realizzazione di interventi di interesse pubblico in località Vallazza. Rilascio di parere all'Autorità di Bacino Distrettuale delle Alpi Orientali.

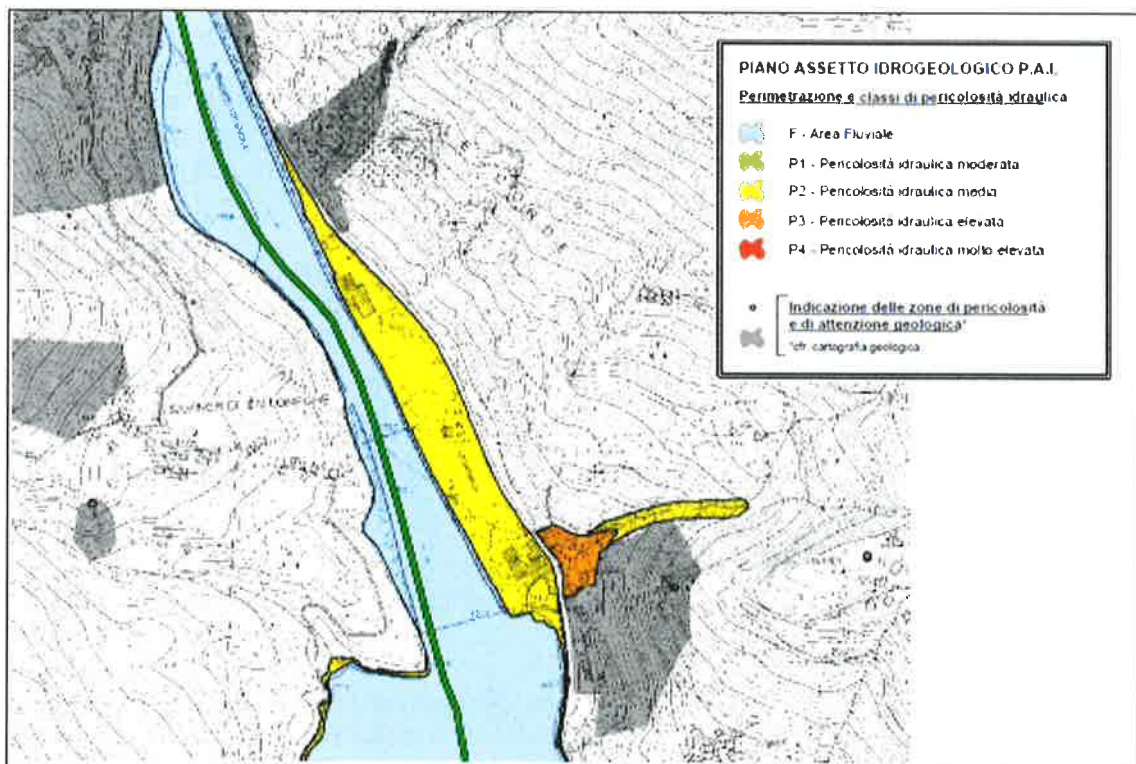
Figura 1 – Stralcio tav.40 – Pericolosità idraulica (DPCM 21/11/2013 - G.U. serie generale n.97 del 28/04/2014)

Nell'ambito delle indagini condotte per la redazione del progetto suddetto, è emersa una situazione di limitato franco idraulico che coinvolge località Vallazza, in sinistra idrografica del torrente Cordevole all'incile del Lago di Alleghe, attualmente classificata a grado di pericolosità media P2 come si può osservare nella tav.40 – Pericolosità idraulica del Piano di Assetto Idrogeologico attualmente in vigore.

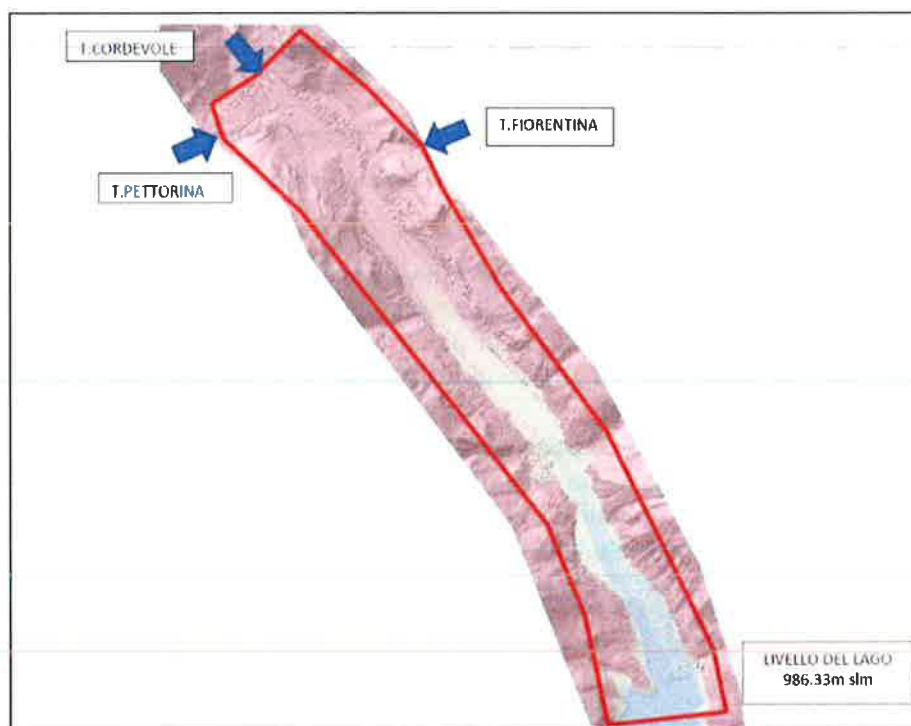
Figura 4 – Modello concettuale BASEMENT del tratto di torrente Cordevole

Il modello ricopre un'area di circa 50 ha e per la discretizzazione delle quote altimetriche sono state definiti circa 55.900 elementi triangolari (celle di calcolo) con area massima di 5 m<sup>2</sup> nelle zone in alveo e di circa 50 m<sup>2</sup> nelle aree esterne.

Il modello concettuale viene definito attraverso l'utilizzo di file di tipo SHAPE.

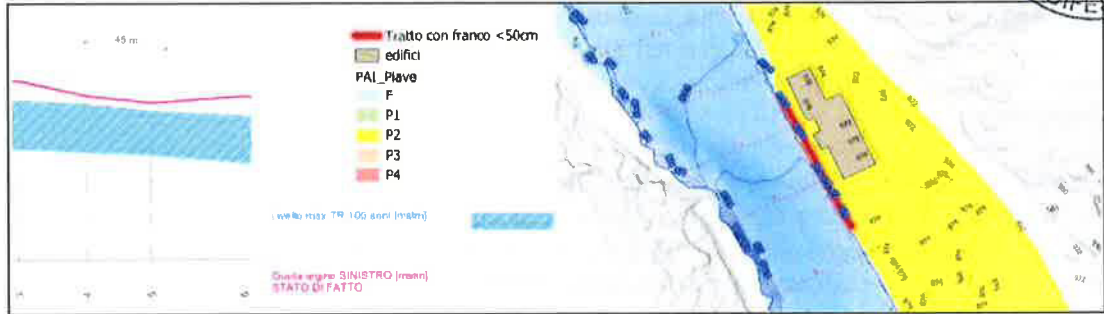
Figura 6 - Planimetria delle aree allagabili, PAI e profilo longitudinale

- il tratto a franco insufficiente rilevato dal modello, inteso come franco idraulico inferiore a 50 cm, è quello ricompreso tra le sezioni 3 e 6 escluse, per una lunghezza di circa 45 m, come si può vedere dal profilo longitudinale in figura 6;

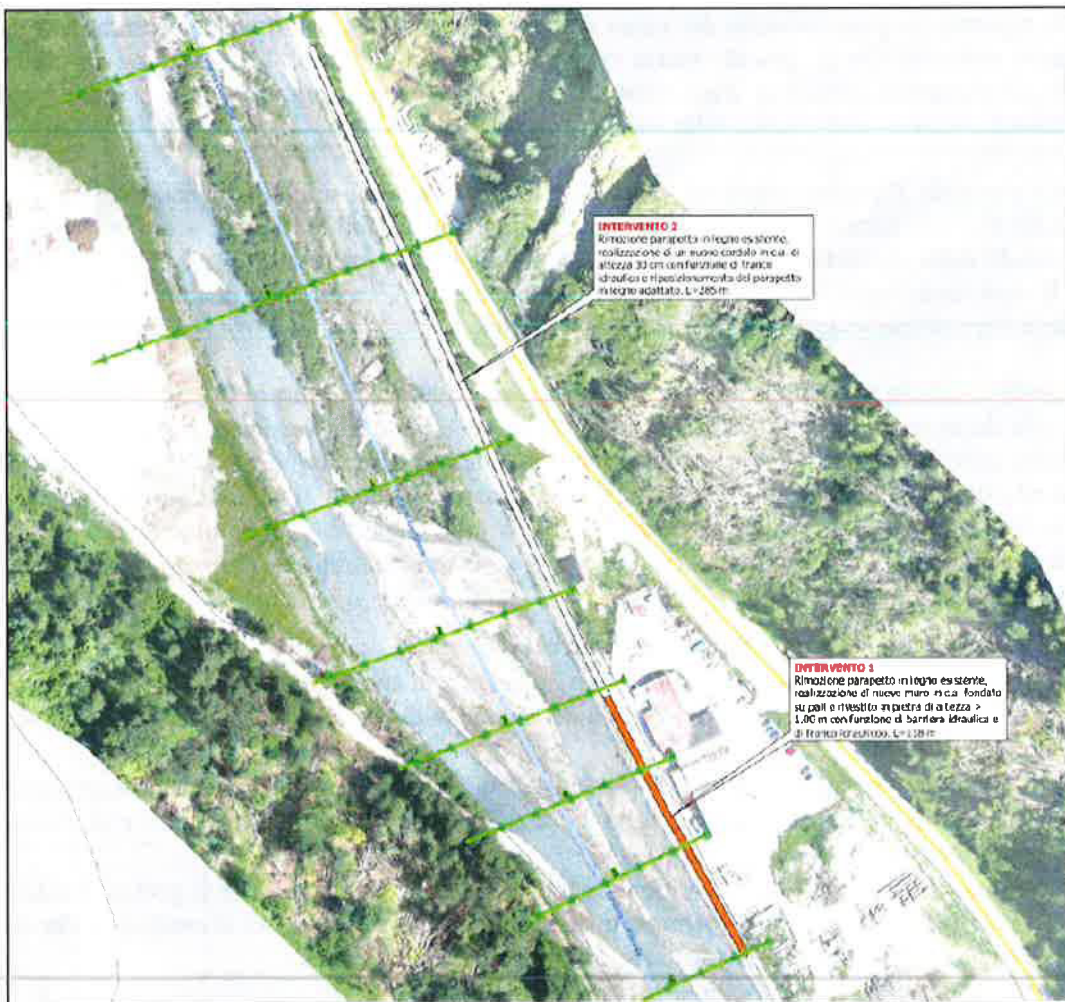
Figura 7 - Planimetria degli interventi previsti nell'ambito dei lavori di "Pulizia del Lago di Alleghe e realizzazione di un sistema di sicurezza in caso di piene"

Viene quindi proposto un intervento per la messa in sicurezza idraulica dell'area nell'ambito dei lavori di "Pulizia del Lago di Alleghe e realizzazione di un sistema di sicurezza in caso di piene" di adeguamento in quota dell'argine esistente in sofferenza idraulica, in modo da riportare il franco idraulico ad una altezza idonea agli eventi di piena attesi.

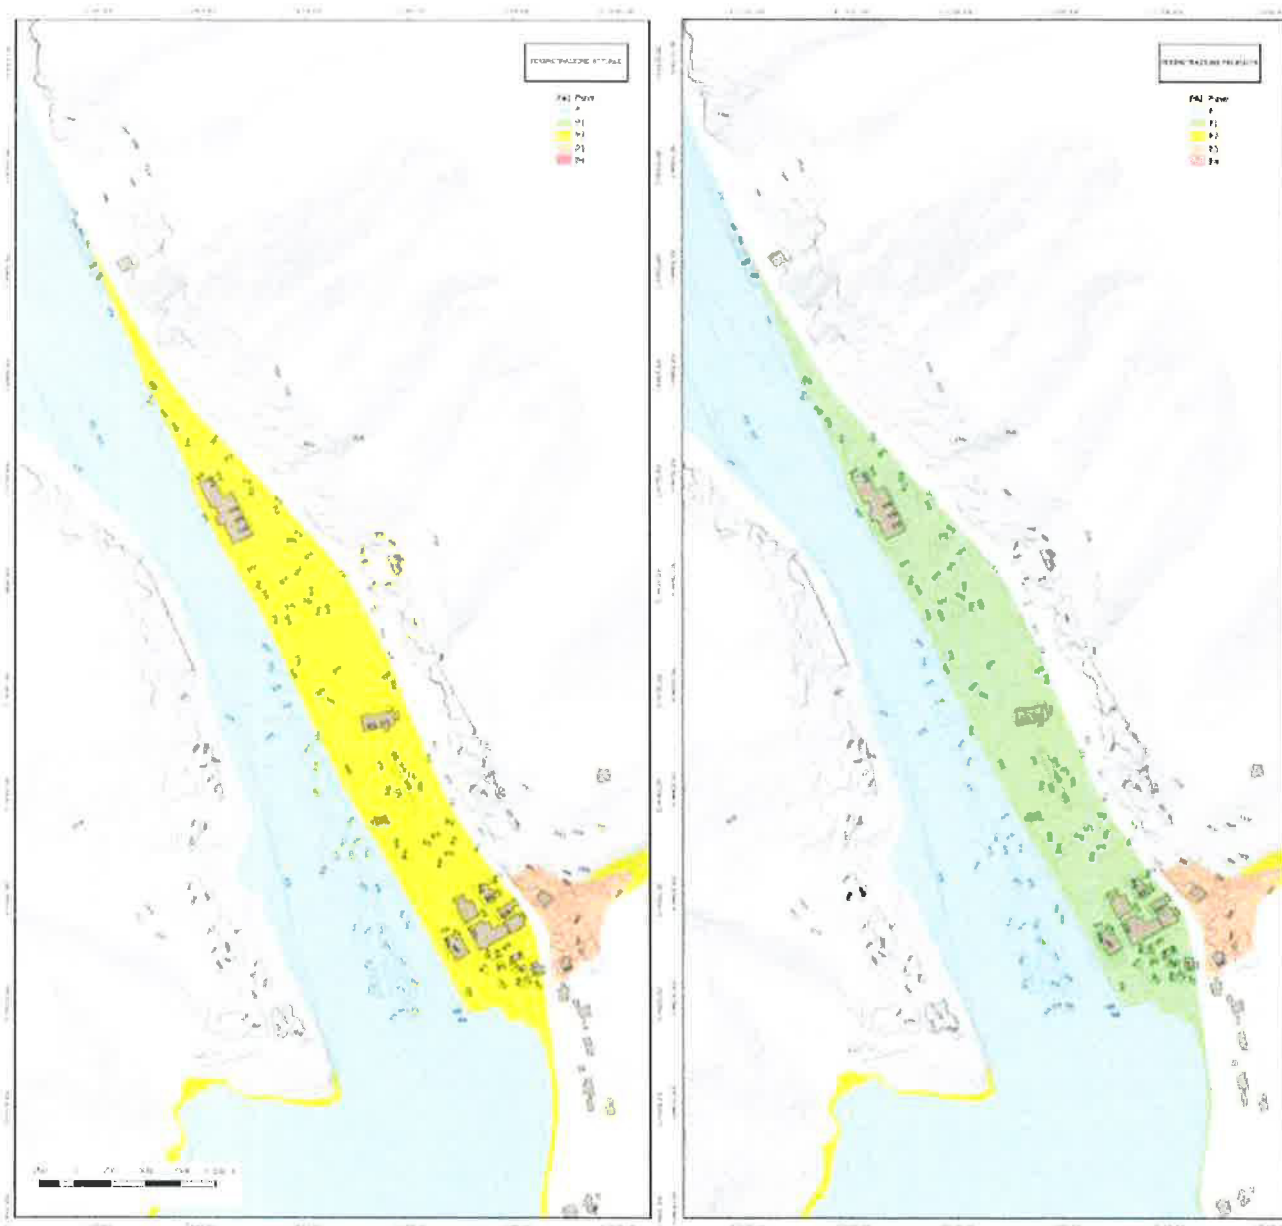
Figura 11 – Proposta di nuova perimetrazione

Lo Studio API incaricato ha quindi fornito la valutazione delle nuove condizioni di pericolosità rappresentata nella Figura 11.
