DECRETO N. 282 DEL 06/04/2021

OGGETTO: E.MA.PRI.CE. S.p.A.
Progetto definitivo di ricomposizione ambientale di cava Fagarè e messa in sicurezza della frana sulla dorsale dei Ronchi, con interventi di messa in sicurezza per le strutture murarie a rischio crollo di Bastia di Onigo e del Sentiero delle Trincee della Prima Guerra Mondiale.
Comune di localizzazione: Pederobba (TV).
Procedimento per il rilascio del provvedimento unico regionale ai sensi dell'art. 27-bis del D.Lgs. 152/2006 e ss.mm.ii. e della L.R. n. 4/2016 (DGRV n. 568/2018).
Adozione del provvedimento favorevole di compatibilità ambientale.

DESCRIZIONE DELL'INTERVENTO

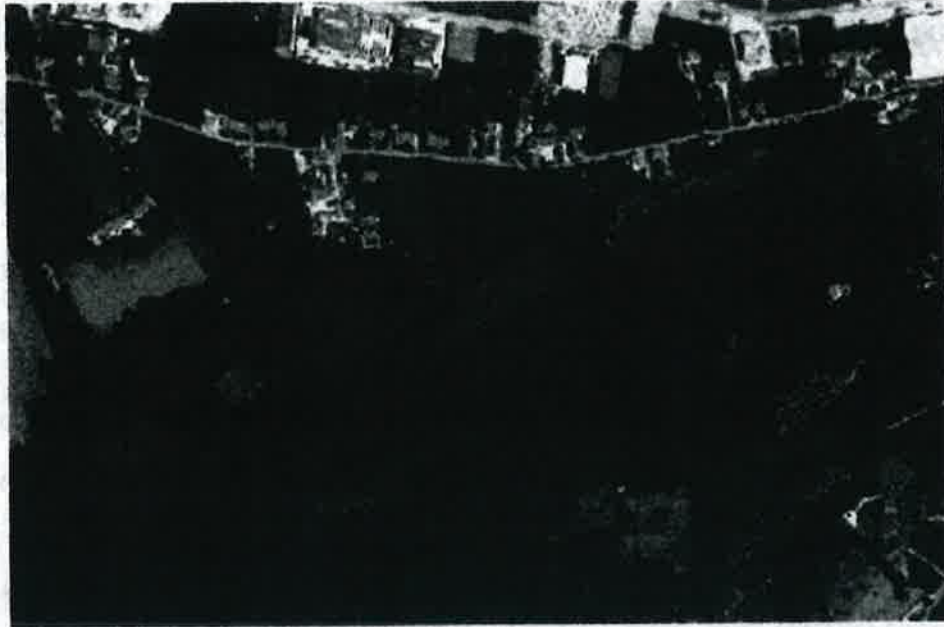
Individuazione area d'intervento su ortofoto - In rosso area di cava in blu area intervento
