Regione del Veneto. Direzione Difesa del Suolo – U.O. Geologia

PROPOSTA DI AGGIORNAMENTO, AI SENSI DELL'ART. 6 COMMA 1 LETTERA C), DELLE NORME DI ATTUAZIONE DEL PAI, DELLA PERICOLOSITÀ GEOLOGICA DELL'AREA DI "CHERE" IN LOCALITÀ PRA' MAOR (COMUNE DI BORGO VALBELLUNA - BL).**1. PREMESSA**

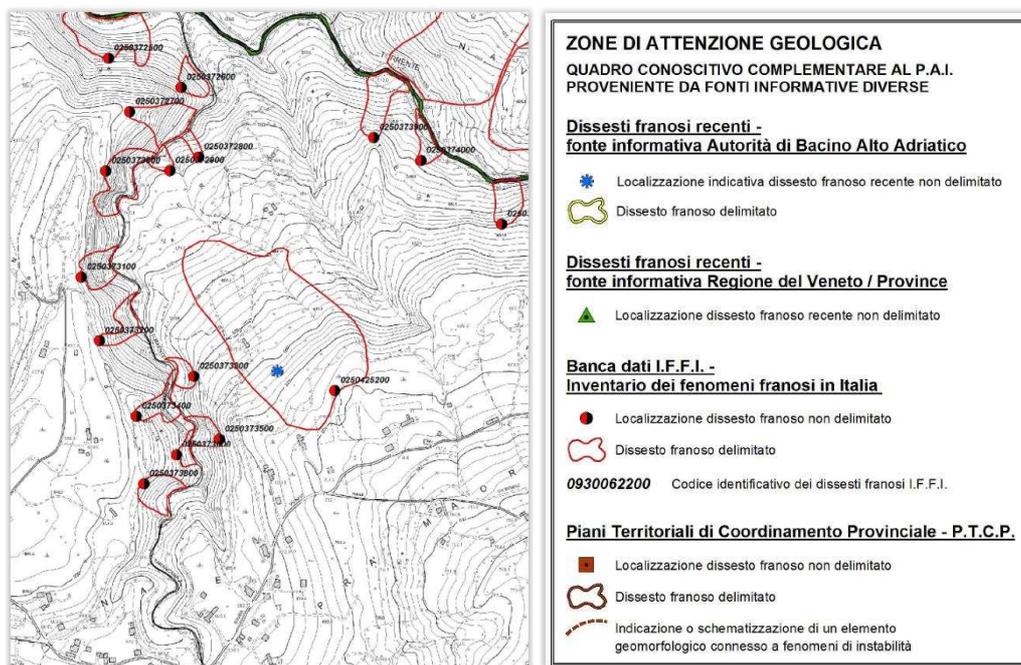
Nella fattispecie della località oggetto della presente proposta, l'area di Chere rientra tra le aree classificate nella Carta di pericolosità geologica del Comune di Trichiana – Tavola 1 di 2 – come zona di attenzione con il codice 0250425200 (fig.1).

Fig.1 – Stralcio della carta della pericolosità geologica nell'area di interesse – Comune di Trichiana tavola 1 di 2.

L'area descritta è già presente, seppure in forma ridotta, nella cartografia di Piano (fig.1) come dissesto franoso delimitato (cod. 0250425200) riconducibile ad una frana di scivolamento rotazionale classificata nella banca dati frane regionale IFFI. La zona è stata inoltre interessata dagli eventi alluvionali del 2010 ed oggetto di segnalazione nel "Piano delle azioni e degli interventi di mitigazione del rischio idraulico e geologico".
