**ALLEGATO A alla Dgr n. 1789 del 07 novembre 2016**

PROPOSTA DI MODIFICA DEL TIPO E GRADO DI PERICOLOSITÀ IN LOCALITÀ CAMPO DI SOTTO IN COMUNE DI CORTINA D'AMPEZZO (BL)**1. PREMESSA**

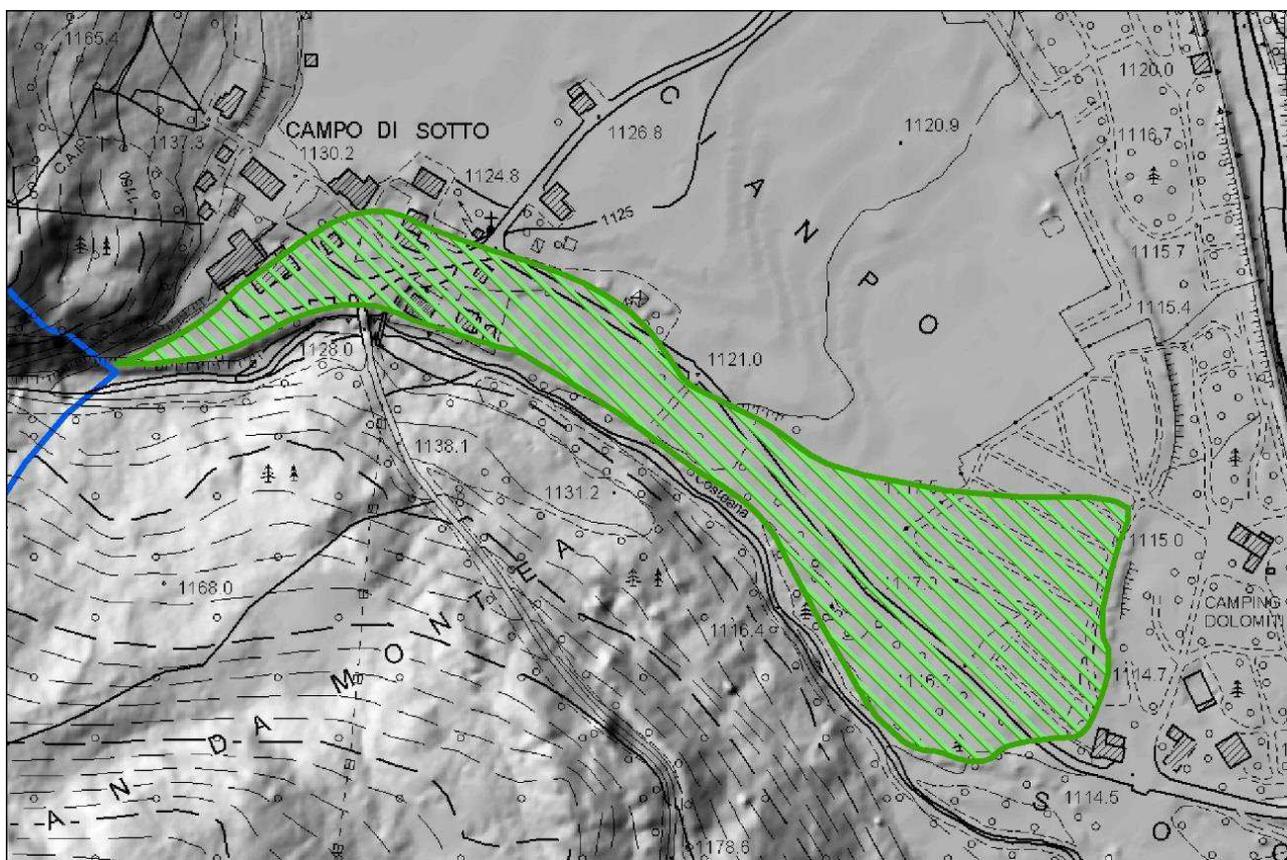
Seguendo tali criteri viene quindi effettuata la corretta delimitazione del conoide che risulta estendersi dallo sbocco del Ra Costeana a monte dell’Hotel Tiziano fino quasi alla confluenza con il Torrente Boite a valle così come evidenziato in fig.1.

Fig.1. - Delimitazione del conoide su base DTM.

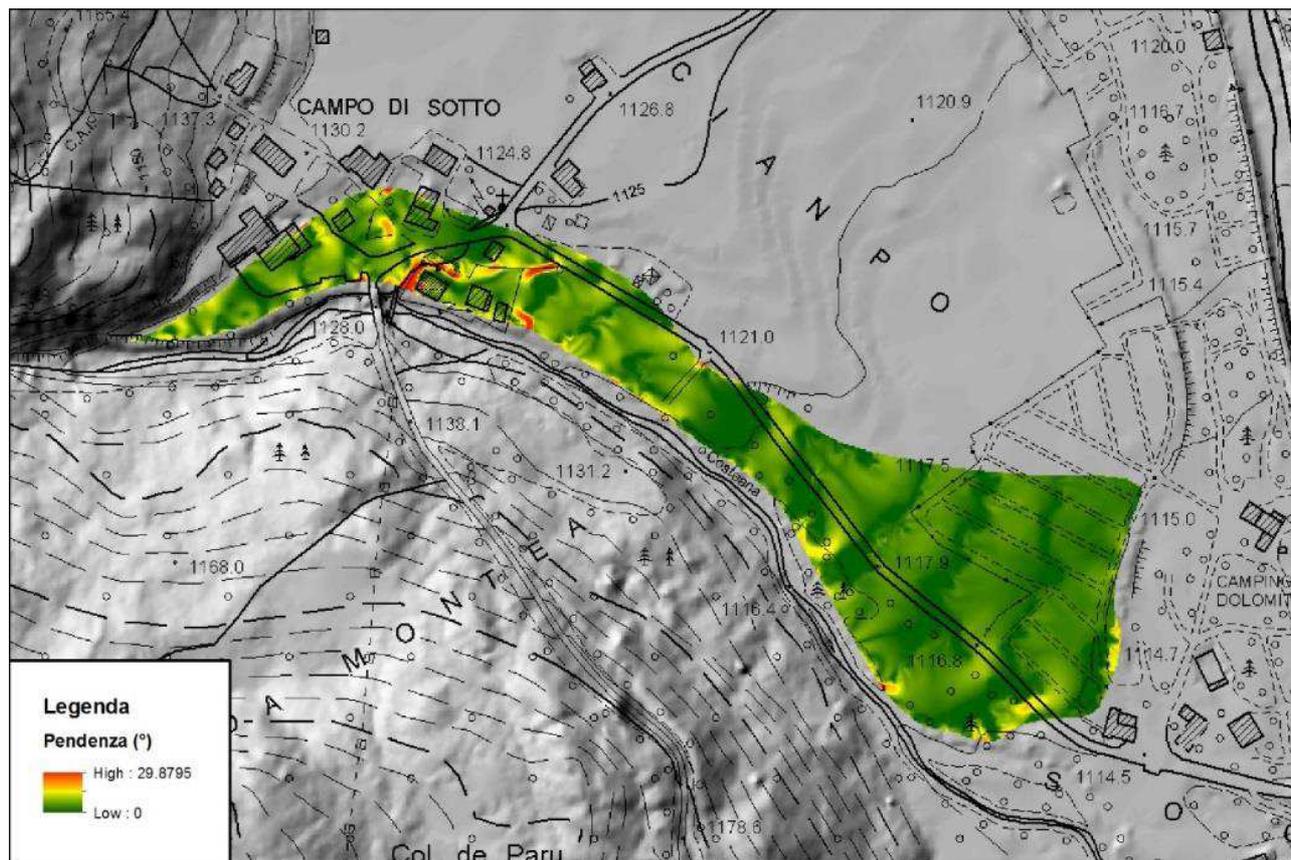
È stato poi individuato il corrispondente bacino idrografico e valutati gli indici morfometrici utili a discriminare la genesi del conoide. Si ottiene quindi: $H_{max} = 3,224$ km, $H_{min} = 1,129$ km, $A_b = 38,03$ km² e di conseguenza un indice di Melton $R = 0,34$, così come riportato nella scheda conoide allegata alla relazione. Applicando la relazione $S = e^{0.23 R^{-0.85}}$ si ottiene una pendenza della conoide pari a $S = 3,15^\circ$ corrispondente alla pendenza limite tra conoidi generate da colate detritiche ($S > 3,15^\circ$) e conoidi generate da processi fluviali ($S < 3,15^\circ$). Attraverso l’analisi statistica dei dati LiDAR a disposizione e utilizzando il tool Slope in ambiente GIS, è stata valutata la pendenza media della conoide precedentemente descritta e perimetrata, ottenendo un valore di $S = 2,02^\circ$ (fig.2), che risulta perciò minore di $3,15^\circ$.

Fig.2. - Definizione della pendenza del conoide su base DTM.

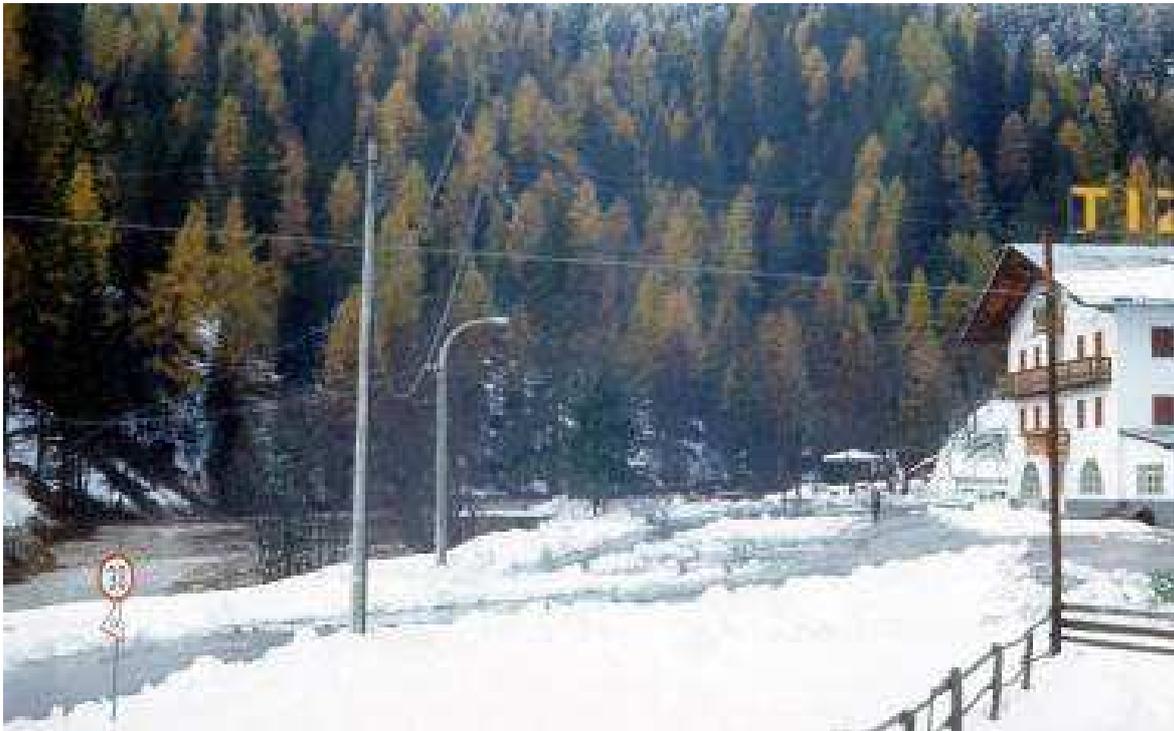
Per quanto attiene all'alluvione del novembre 1966 (fig. 3), si segnala la testimonianza degli abitanti residenti: “per l'ostruzione della luce del vecchio ponte di Campo a causa di tronchi trasportati dalla corrente”, il rio Costeana ha esondato, causando la perdita di un fabbricato ligneo non adibito a civile abitazione e ubicato sul ciglio superiore della scarpata del torrente nei pressi e davanti alla PED 57/1

Fig.3. - L'area del rio Costeana e della PED 57/3 dopo l'alluvione, fotografata da valle verso monte dal giardino del fabbricato costruito nei pressi del ponte di Campo.

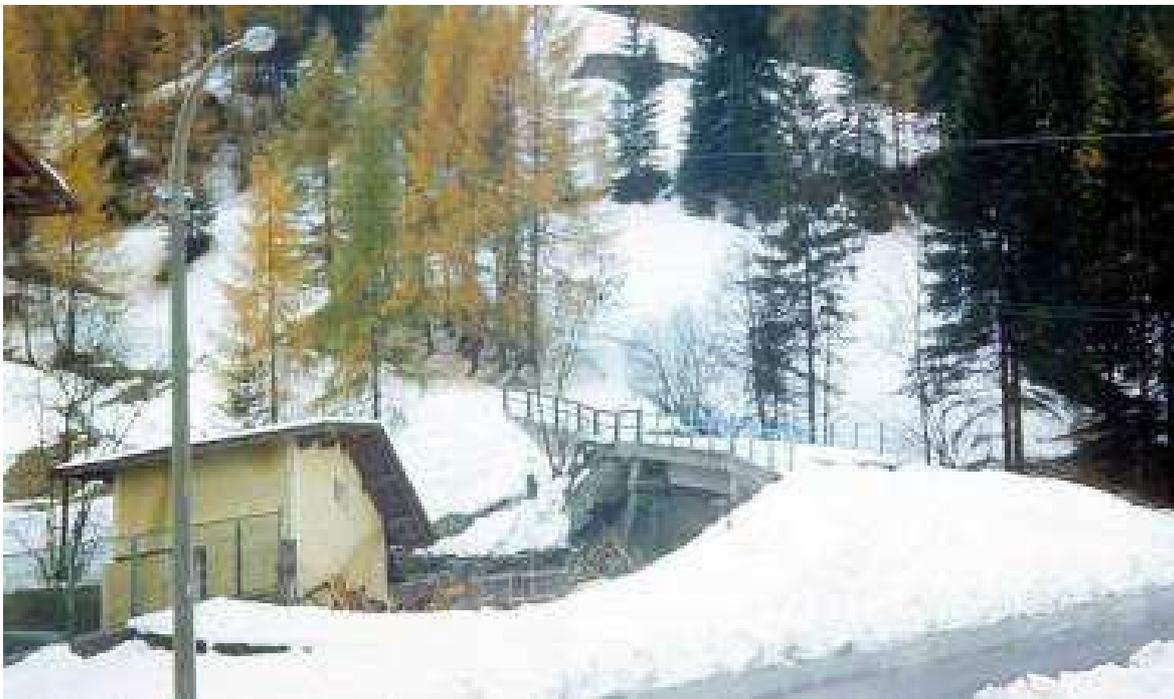
(segnalazione al Genio Civile di Belluno) e il danneggiamento della centrale elettrica posta a valle del ponte di Campo (fig. 4).

Fig.4. - Il ponte di Campo e la centrale elettrica lesionati

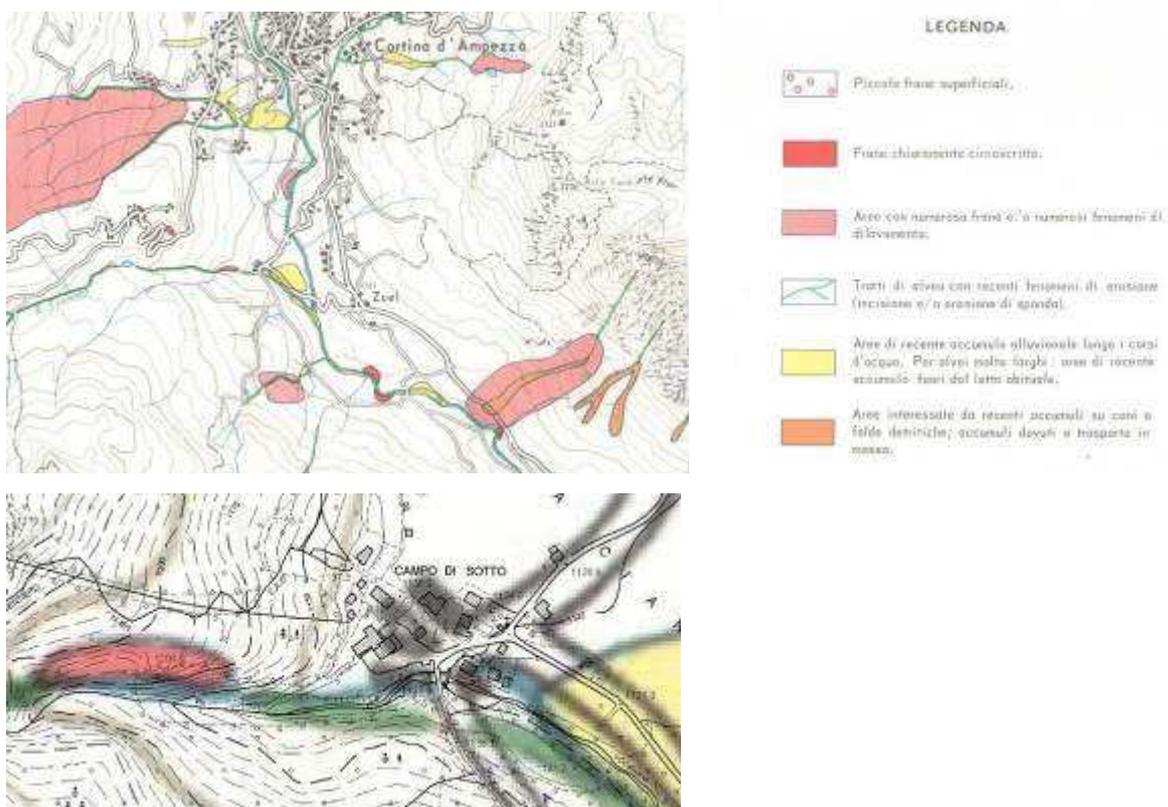
Sempre in merito a quanto accaduto nel 1966 si può anche far riferimento alla *Carta dei dissesti idrogeologici della Provincia di Belluno* (fig.5) che nella legenda separa i fenomeni di colata per trasporto in massa (*debris/mudflow* evidenziati col colore arancione) rispetto alle aree alluvionate lungo i corsi d'acqua (in giallo) e ai tratti d'alveo con recenti fenomeni di erosione (in verde), le aree con numerose frane e fenomeni di dilavamento (in rosa carico), come anche le frane chiaramente circoscritte (in rosso).

Nella zona di Campo di Sotto, la linea blu che dovrebbe corrispondere per Pellegrini all'alveo del rio Costeana, è in effetti la zona esondata nel 1966 dallo stesso corso d'acqua, mentre la linea verde corrisponde all'alveo del torrente e alle relative erosioni spondali in destra idrografica. I fabbricati che sulla carta di Pellegrini sono coinvolti dall'alluvione corrispondono al fabbricato ligneo e alla centrale elettrica sopra menzionati. La frana circoscritta, segnata in sinistra idrografica a monte della frazione, è molto probabilmente la riattivazione di un fenomeno già presente, dato che si evidenzia in modo chiaro anche nel fotogramma del 1954 (fig. 6).

Fig.5. - Carta dei dissesti della Provincia di Belluno inerente la parte meridionale dell'abitato di Cortina d'Ampezzo e la relativa legenda. Stralcio ingrandito della stessa carta, riferito alla frazione di Campo di sotto e al rio Costeana, che è stato sovrapposto alla CTR referenziata (El. 029060)

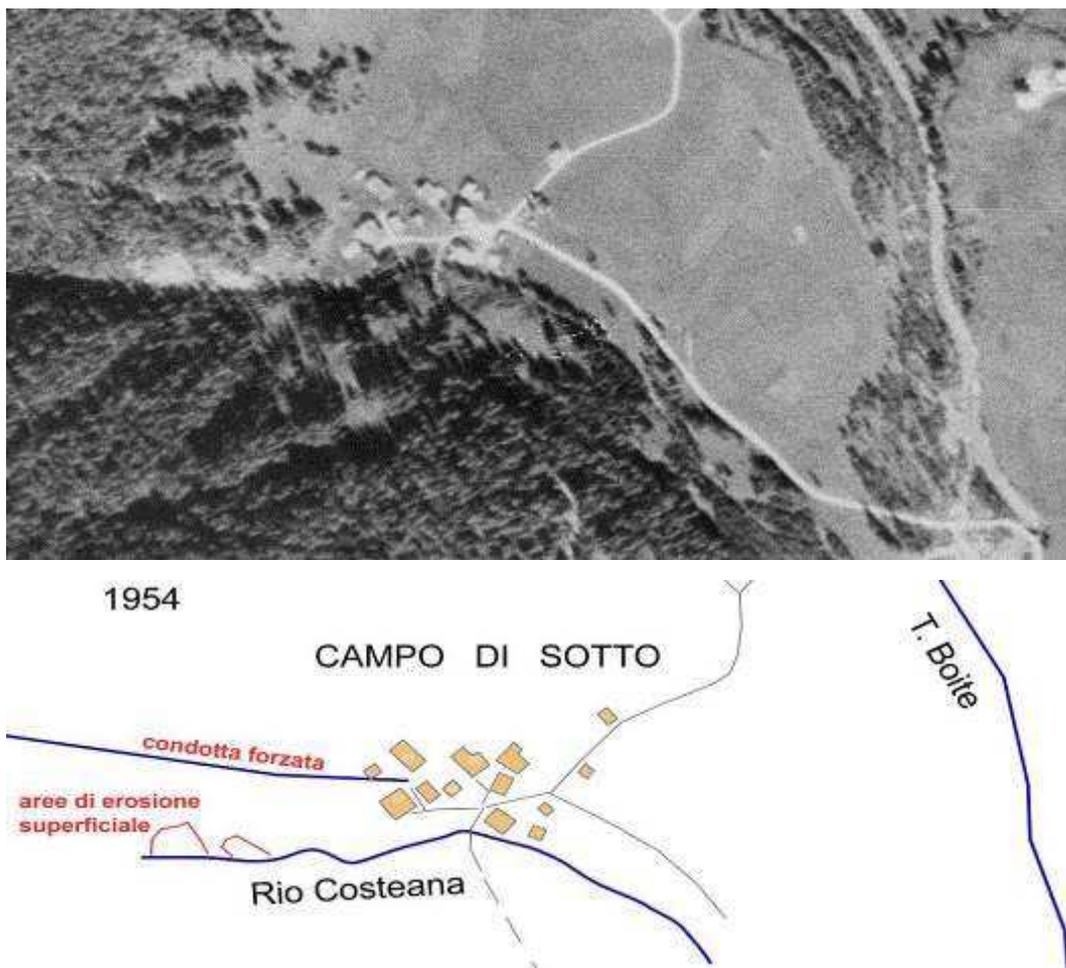
Fig.6. - Stralcio e disegno dal fotogramma 4697 serie 11/E volo IGM 1954.

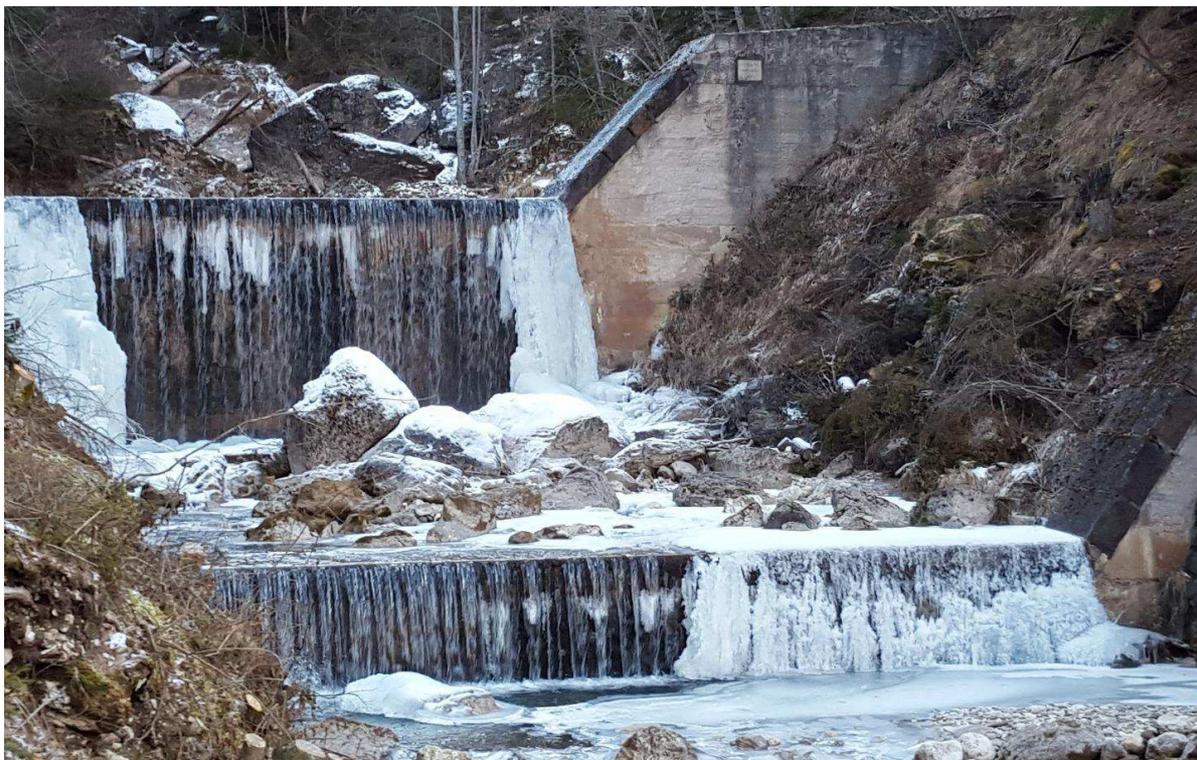
In particolare, immediatamente a monte della zona oggetto di osservazione il corso d'acqua è stabilizzato dalla presenza di una briglia (fig. 7) di altezza 3.5 m in corrispondenza della gaveta e da una controbriglia ubicata a circa 10 m di distanza con salto di 1 m. A monte delle briglie il corso d'acqua presenta una pendenza del 13%, una larghezza media di 8 m circa. A valle delle briglie il rio sbocca nella piana alluvionale del torrente Boite. Esso è caratterizzato da una pendenza del 3% e un alveo attivo di larghezza che va dai 10 ai 15 m. In sinistra idrografica è presente un muro di rivestimento della sponda di altezza superiore ai 2 m con testa posta ad una quota variabile da 50 cm a 2m dal piano campagna in corrispondenza della zona in cui sorge l'edificio oggetto di osservazione, come si può vedere dal profilo fotografico (fig. 8).

Fig.7. - Briglia e controbriglia.

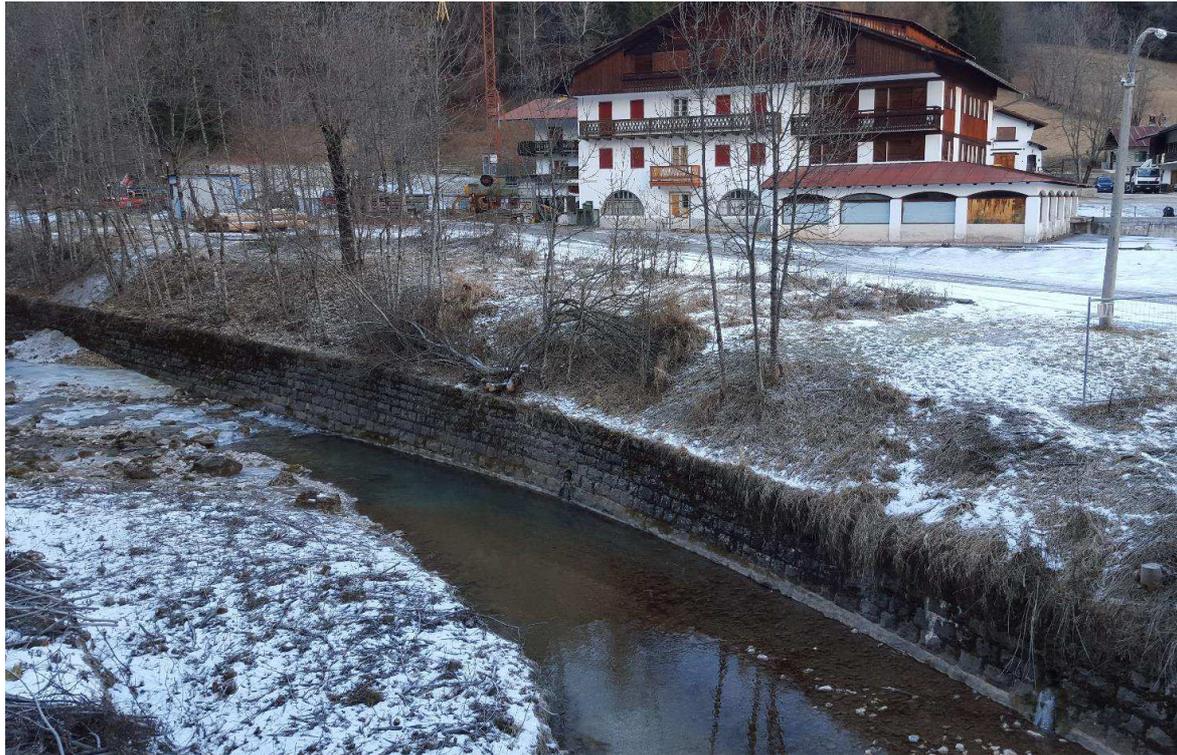
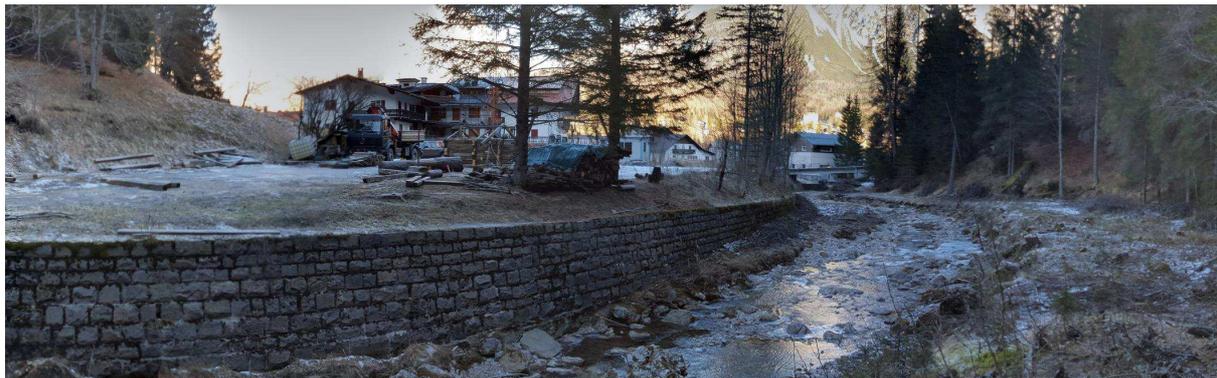
Fig.8. - Muro di sponda in corrispondenza dell'edificio e profilo del torrente.

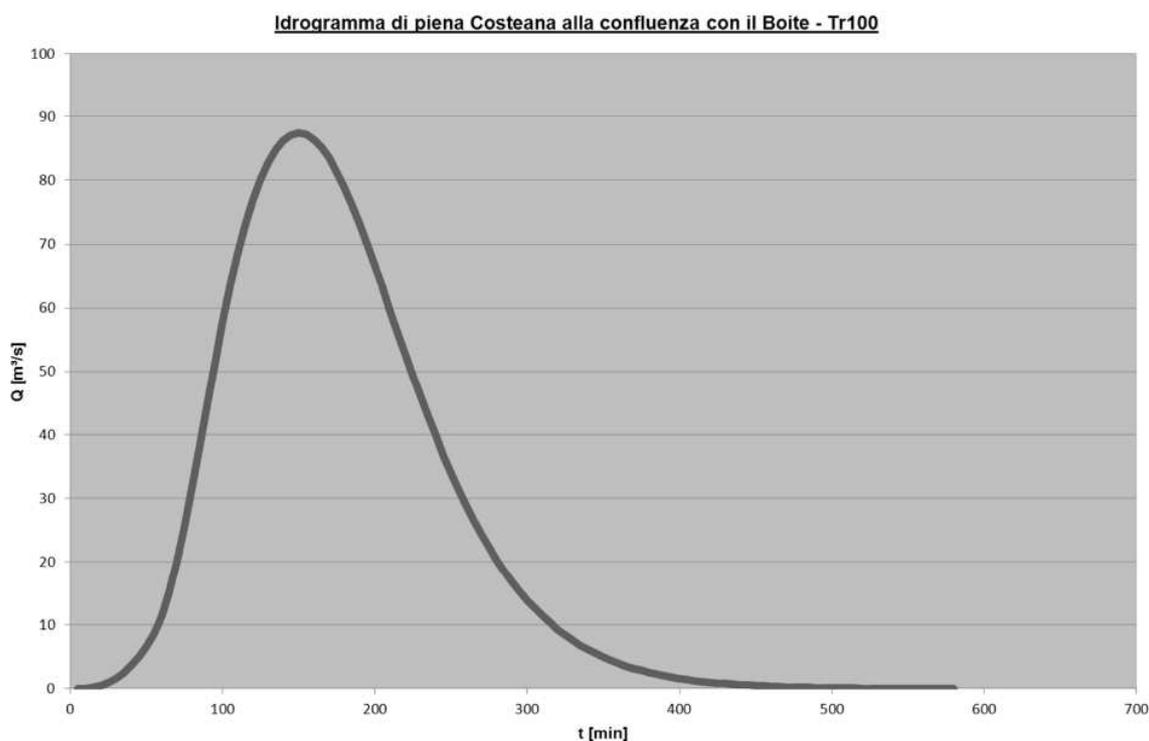
Come indicato in figura, l'evento è caratterizzato da portata di picco di $87.42 \text{ m}^3/\text{s}$.

Per il calcolo delle portate di piena e dei massimi livelli idrici utilizzati per la verifica degli interventi in progetto, si è fatto riferimento alla "Valutazione di Compatibilità Idraulica del PAT del Comune di Cortina d'Ampezzo" redatto da Proteco soc. coop. a r.l. e Tepco s.r.l. (2012), per conto del Comune di Cortina d'Ampezzo. Nello studio è stato valutato l'andamento nel tempo delle portate nel rio Costeana a monte della confluenza con il torrente Boite, calcolate per eventi di piena con tempo di ritorno 100 anni.

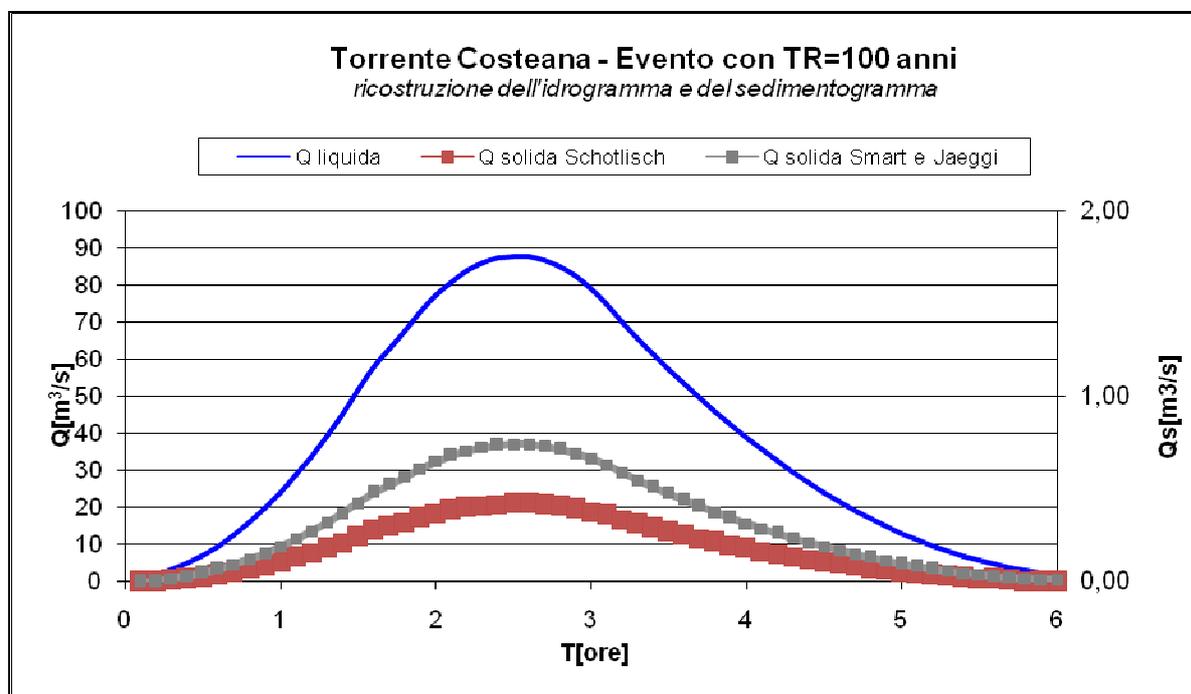
Nella figura successiva sono riportati i “sedimentogrammi” centennali determinati applicando l'idrogramma centenario presente nella Valutazione di Compatibilità idraulica del Pat del Comune di Cortina d'Ampezzo. In esse compaiono, sull'asse delle ascisse, i successivi intervalli temporali della durata di 0.1 h ai quali la relazione è stata applicata scomponendo l'idrogramma in una successione di intervalli in regime stazionario secondo la procedura proposta da D'Agostino e Lenzi (1996).

Inoltre viene riportato lo scenario atteso con tempo di ritorno pari a 100 anni per il quale il volume complessivo mobilizzato a livello di bacino è stato stimato in poco più di 3800 m³ secondo la formulazione di Schoklisch e, volendo simulare uno scenario particolarmente critico che prevede l'innescarsi di un fenomeno di trasporto solido iperconcentrato, viene riportato anche il volume di sedimento mobilizzato applicando la formula di Smart e Jaeggi pari a 5554 m³. Le assunzioni sono state le seguenti:

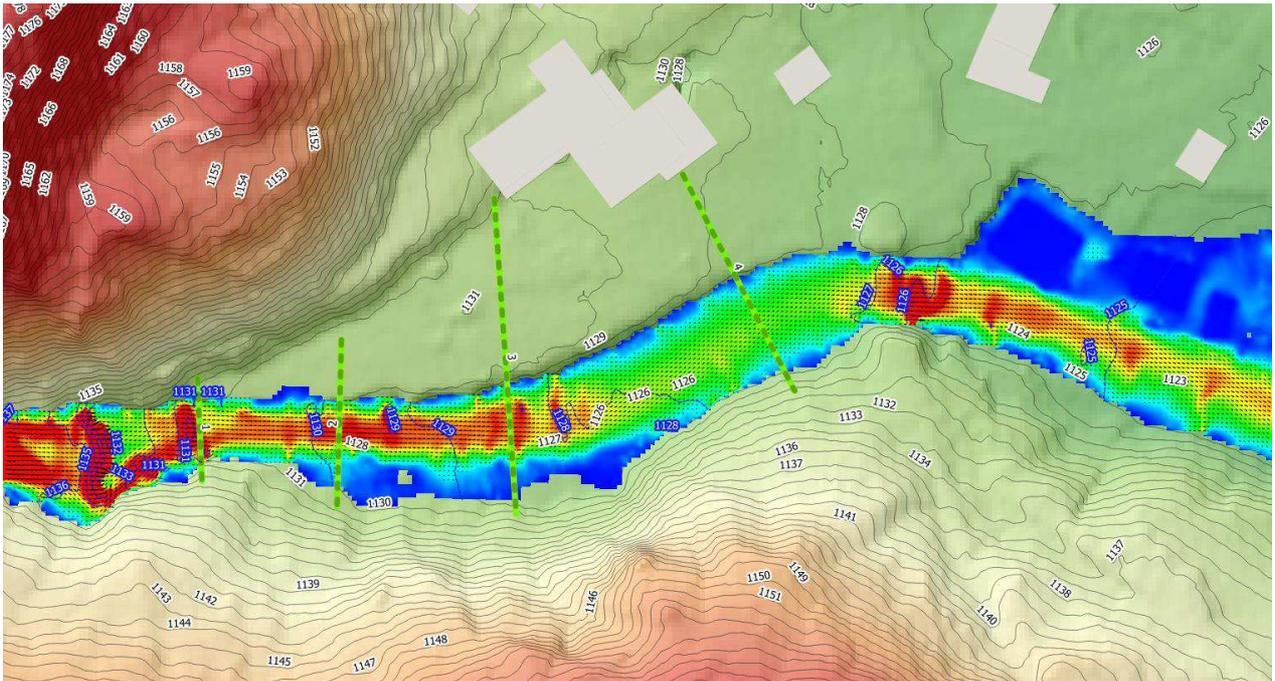
Facendo riferimento alle sezioni d'alveo, la cui traccia è indicata nell'estratto dell'elaborato 2 dello studio e riportato in figura 9, la piena rimane confinata all'interno dall'alveo per tutto il tratto interferente con l'edificio con franco variabile rispetto al piano campagna in sinistra idrografica che va dai 50 cm in corrispondenza della sezione 2 fino a raggiungere un valore di 2 m in corrispondenza della sezione 3 per scendere ad 1 m immediatamente a monte dell'attraversamento della strada comunale in sezione 4 (fig. 10).

Fig.9. - Traccia delle sezioni e inviluppo delle massime velocità registrate in occasione dell'evento di piena con $t_r=100$ anni.

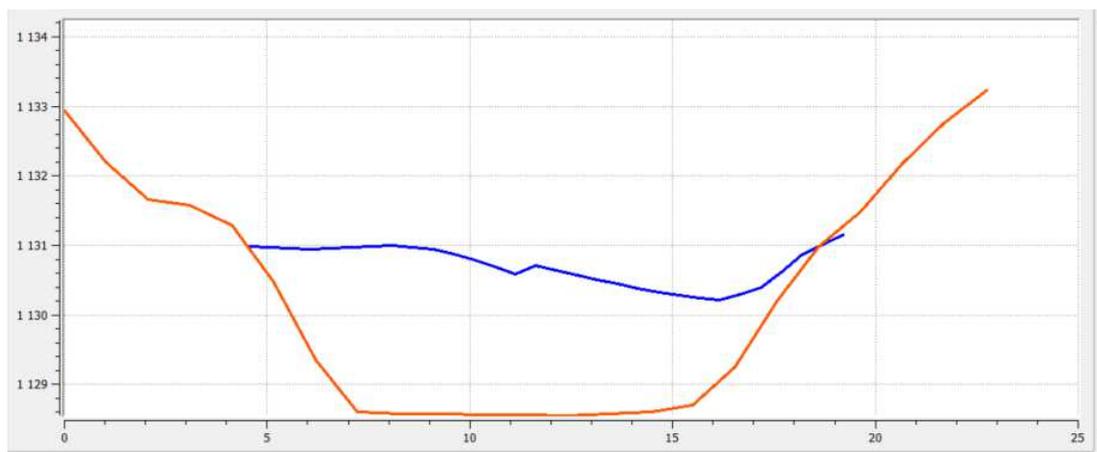
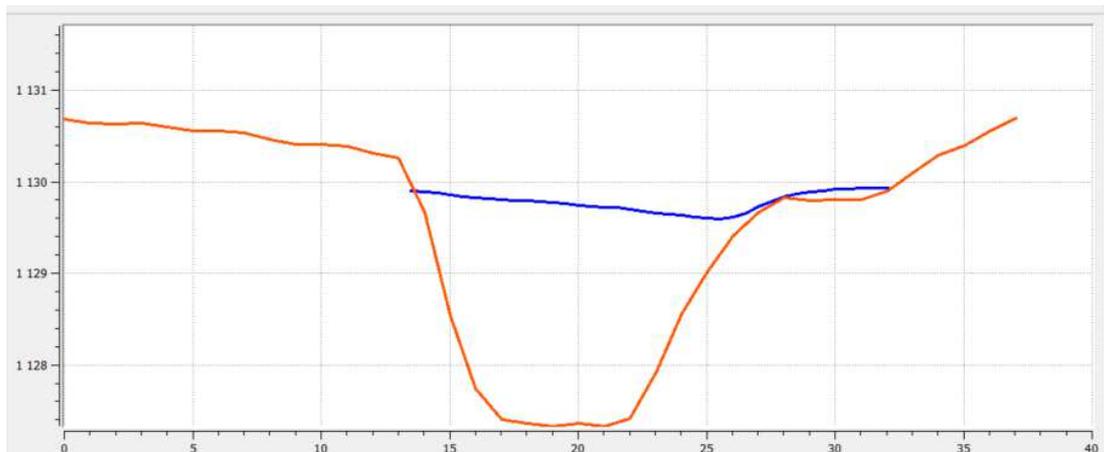
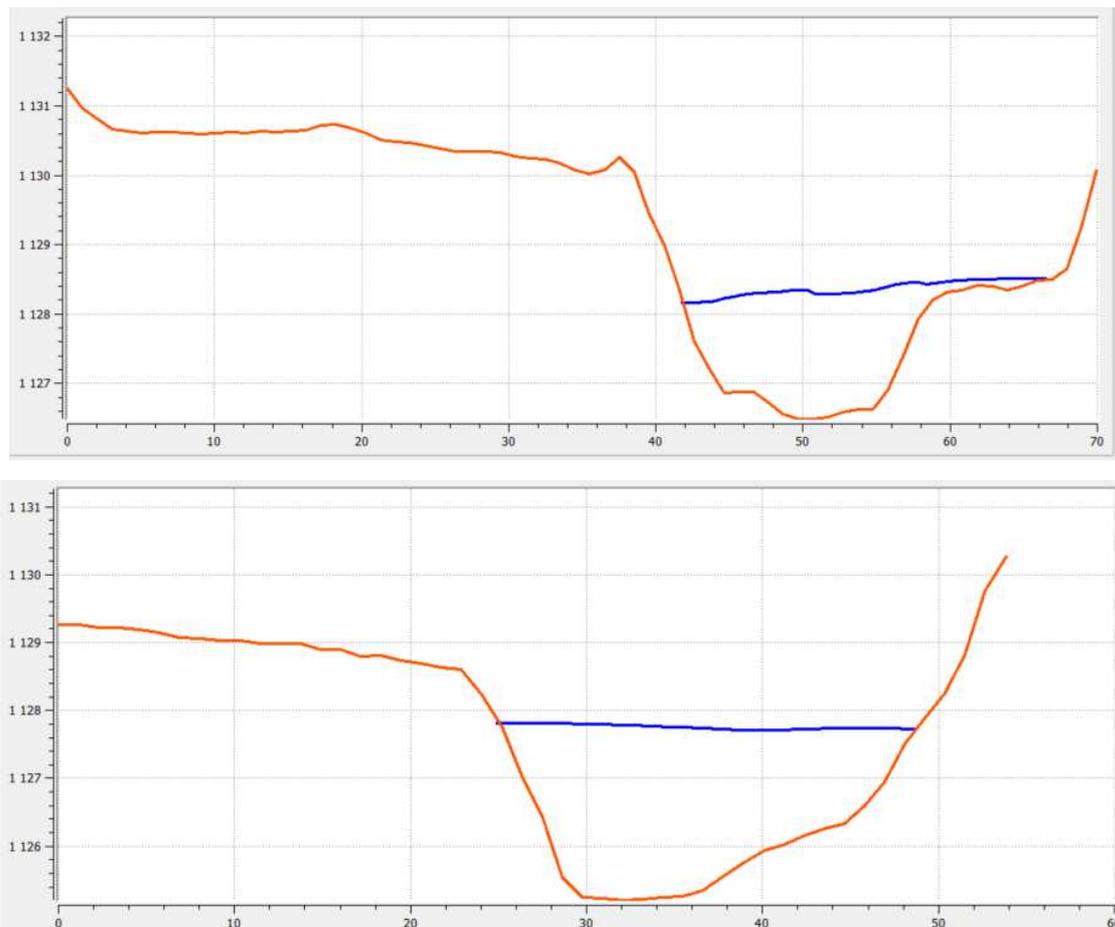
Fig.10. - Sezioni 1, 2, 3, 4 del livello idrometrico massimo raggiunto in occasione della piena con $t_r=100$ anni.

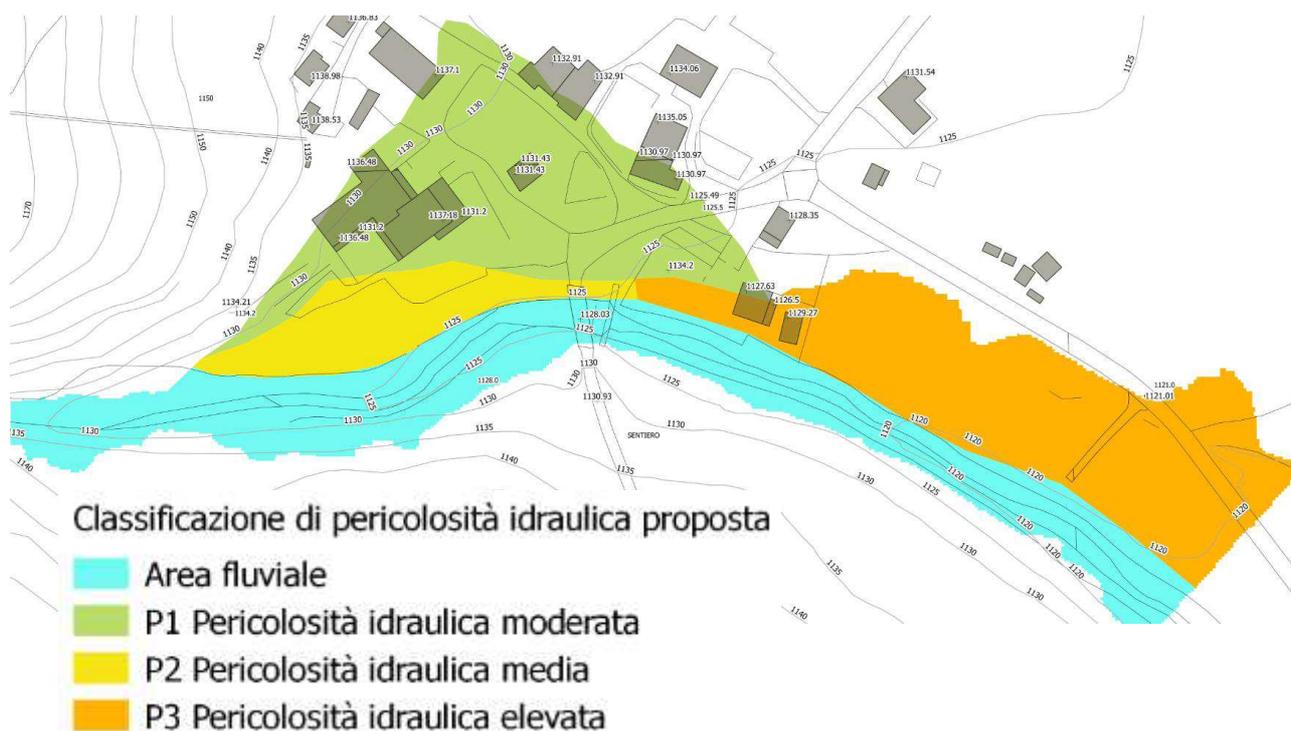
Pertanto si propone di perimetrare come fluviali le aree che sono risultate allagabili secondo l'analisi condotta con il modello idraulico bidimensionale (metodo idrodinamico) descritto nei precedenti capitoli. Considerando che una parte dell'area prospiciente l'edificio oggetto di indagine, risultata non allagabile nell'analisi modellistica condotta, è stata lambita dalla piena del 1966, come già indicato nella relazione geologica, si propone di assegnare a tale area un grado di pericolosità media P2. Si propone di assegnare alla rimanente area ricadente nella zona di attenzione geologica perimetrata nel PAI vigente, come area a pericolosità idraulica moderata P1 (fig.11).

Fig.11. - Proposta di perimetrazione.

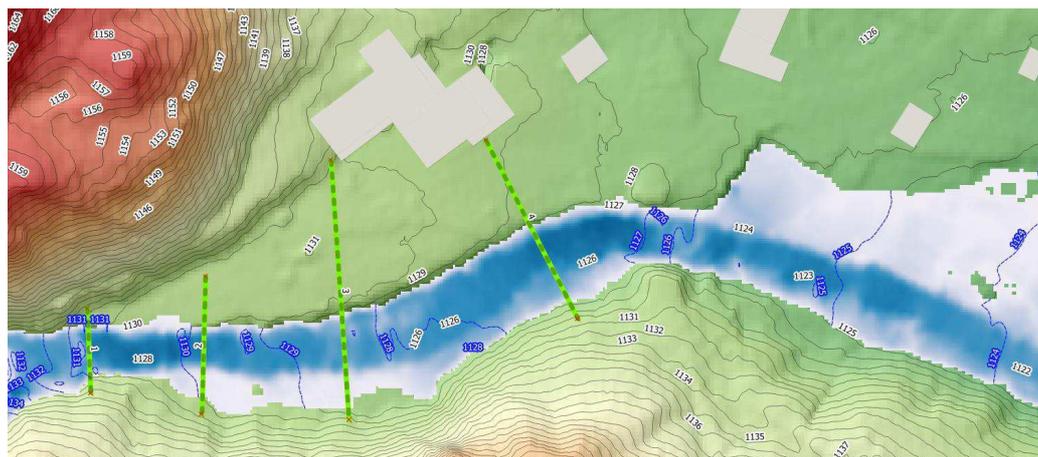
I risultati delle modellazioni evidenziano che a valle dell'attraversamento della strada comunale il corso d'acqua tende ad invadere parte della riva sinistra idrografica mentre a monte dello stesso, dove è ubicato l'edificio in progetto, il corso d'acqua rimane confinato all'interno del suo alveo. Per le sezioni valutate (in corrispondenza del tratto che interessa l'edificio in oggetto) risulta che la piena rimane confinata all'interno dell'alveo sin dove la sponda sinistra non coincide con la piana, circa a quota 1126 m. p.c., così come già evidenziato dal rilievo geomorfologico. Nelle sezioni valutate il franco in sponda sinistra risulta variare da un minimo di 50 cm della sezione 2 sino ad un massimo di 2 m in corrispondenza della sezione 3.

Fig.11. - Ubicazione delle sezioni utilizzate e involucro dei massimi tiranti idraulici registrati in occasione dell'evento di piena con $tr=100$ anni.

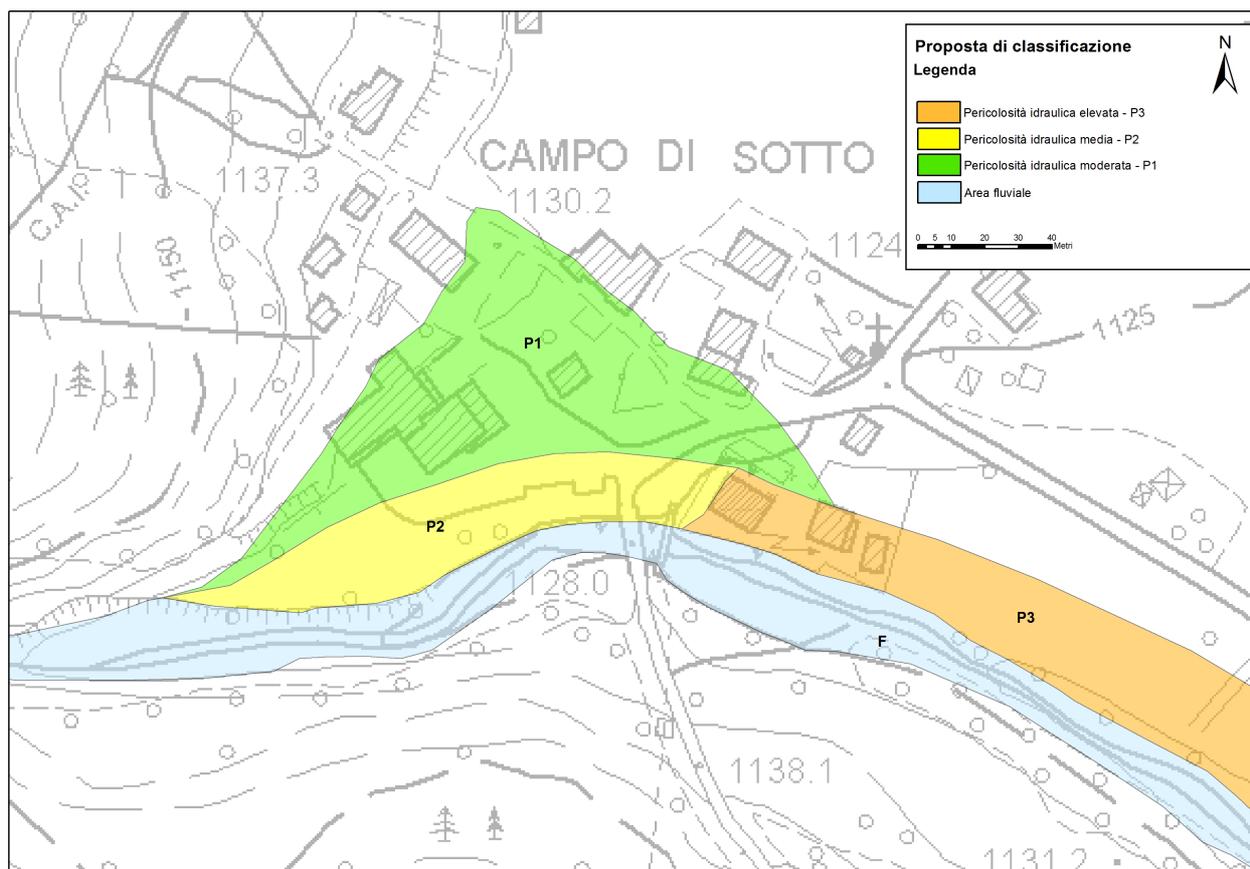
2. Eliminare le zone di attenzione geologica puntuali e areali 0250141900 e 0250325300 in quanto già definite a livello di pericolosità.
3. Inserire nuove aree di pericolosità di tipo idraulico come proposto e così come riportato in fig. 12, tenendo conto di alcuni piccoli aggiustamenti di natura morfologica apportati in fase di istruttoria.

Fig.12. - Proposta di aggiornamento della pericolosità idraulica.
